EKSPERTYZA TECHNICZNA

**stanu Bazyliki Kolegiackiej Narodzenia Najświętszej Marii Panny w Wiślicy
w zakresie stwierdzającego stan bezpieczeństwa konstrukcji i przydatności
do użytkowania, przy uwzględnieniu oddziaływania wywołanego
wykonaniem rozbudowy obiektu w formie korytarza podziemnego, z
uwzględnieniem stanu podłoża gruntowego.**

Zamawiający: Muzeum Narodowe w Kielcach
25-010 Kielce
Plac Zamkowy 1

Kielce, czerwiec – wrzesień 2018

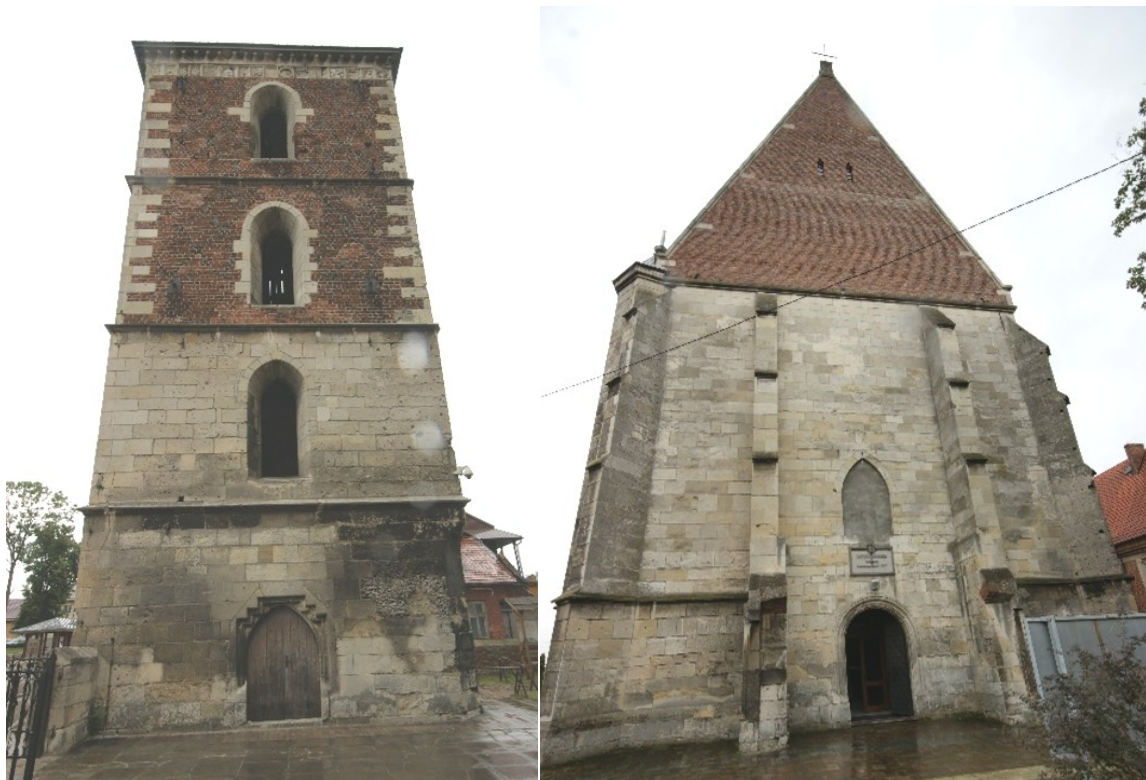
Fot. 1, 2 Po lewej: Dzwonnica. Elewacja południowa, po prawej: Kolegiata. Kruchta, elewacja zachodnia. Przebarwienia i destrukcja ciosów wapiennych.

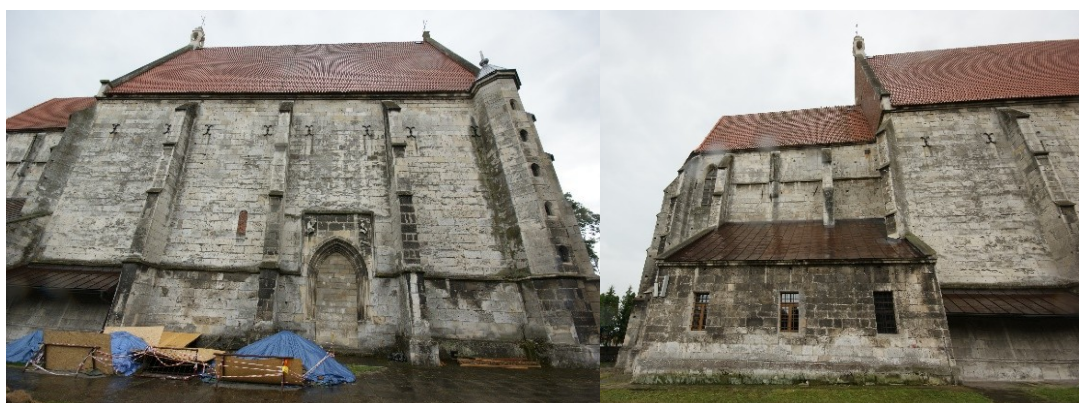
Fot. 3, 4 Kolegiata: po lewej – elewacja północna, po prawej – elewacja północna, prezbiterium. Przebarwienia i destrukcja ciosów wapiennych.

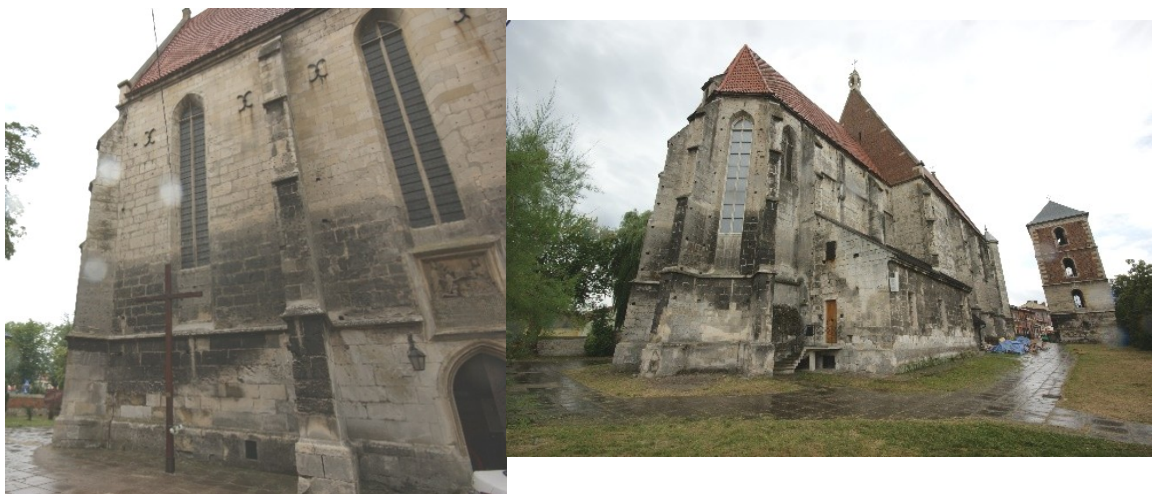
Fot. 5, 6 Kolegiata: prezbiterium, elewacja wschodnia. Przebarwienia i destrukcja ciosów wapiennych.

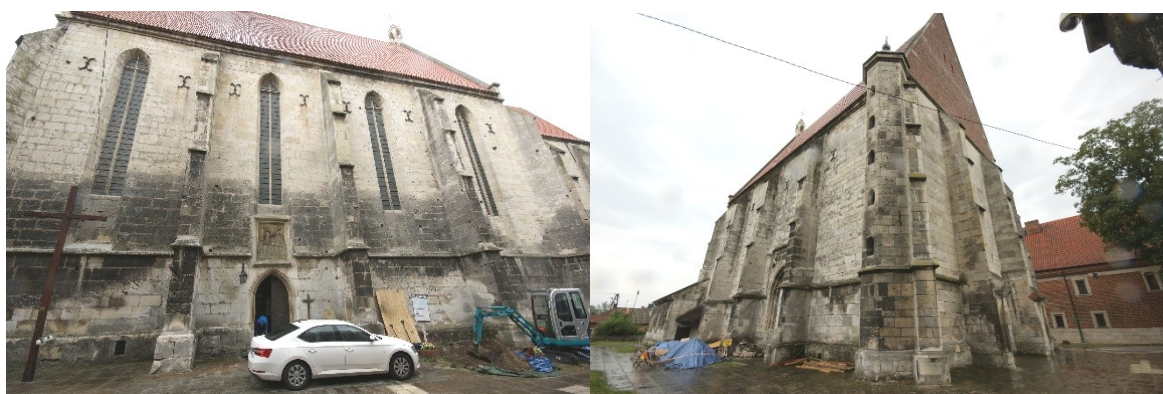
Fot. 7, 8 Kolegiata: prezbiterium i elewacja południowa. Przebarwienia i destrukcja ciosów wapiennych.

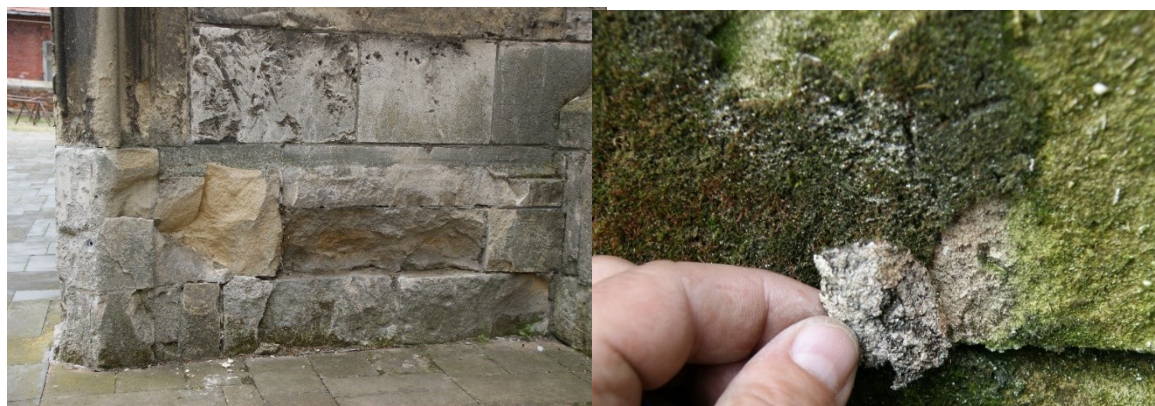
Sytuację pogarsza wysoka wilgotność murów w strefie cokołowej i powyżej (fot. 24). Pomiary powierzchniowe oraz odwierty wgłębne wykonane w kamieniu oraz spoinach pomiędzy nimi wskazują na wilgotność strukturalną >15% (fot. 23, 26, 27, 30). W takich warunkach doskonale rozwija się na powierzchni elewacji wapiennej życie biologiczne w postaci porostów i alg oraz drobnej roślinności (fot. 11, 12). Tego typu nawarstwienia roślinne poprzez wydzielane kwasy i efektywne utrzymywanie na powierzchni kamienia wysokiej wilgotności przyspieszają procesy degradacji powierzchniowej elewacji (fot. 10).

Fot. 9, 10 Po lewej: elewacja zachodnia – destrukcja ciosów wapiennych na cokole przypory. Po prawej: rozwój mchów na powierzchni kamiennych części cokołu.

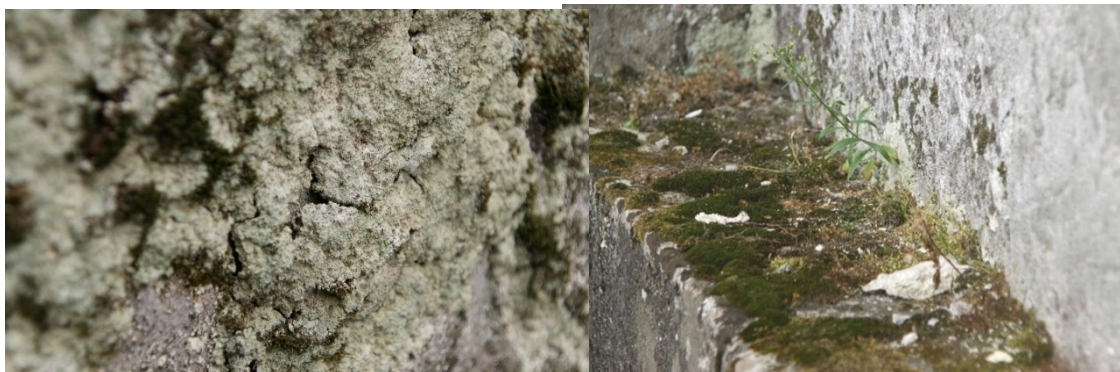
Fot. 11, 12 Po lewej: cokół Kolegiaty – stopień destrukcji mrozowej ciosów kamiennych, nawarstwienia roślinne. Po prawej: rozwój mchów i roślinności na gzymsie cokołowym po stronie północnej.

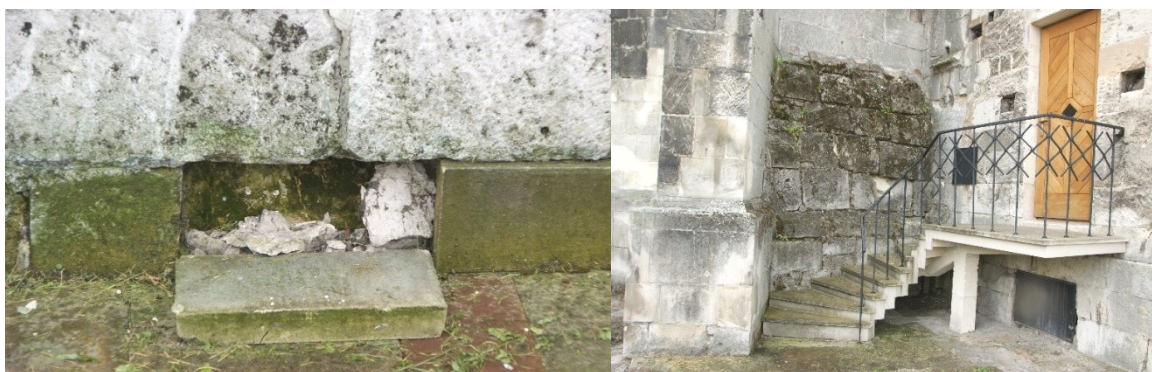
Fot. 13, 14 Kolegiata, elewacja północna. Po lewej: odpadający cios na cokole zakrystii, destrukcja zaprawy, powierzchniowy rozwój mchów. Po prawej: przebarwienia ciosów kamiennych przy wejściu do zakrystii.

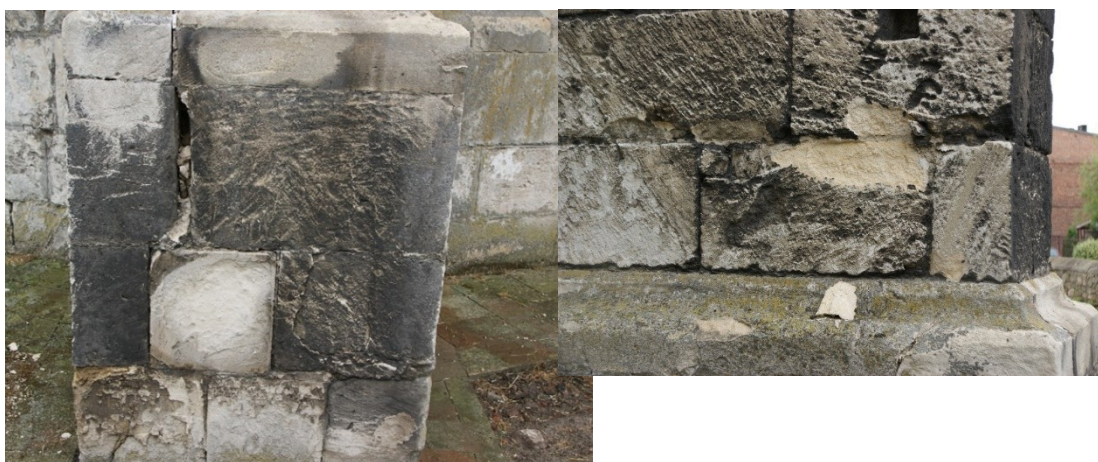
Na całym obwodzie Kolegiaty obserwuje się postępującą destrukcję wątku kamiennego w różnych stadiach: począwszy od niewielkich, powierzchniowych złuszczeń (fot. 15), po pęknięcia ciosów i odsłonięcie głębszych warstw wapienia, które sięgają ponad 3 cm (fot. 16). Występuje również korozja mrozowa wysoko nasiąkliwego kamienia, która przejawia się występowaniem rozległych, złuszczeń (fot. 17, 18, 19, 20, 22). Powierzchnia ciosów w tych miejscach jest silnie pofalowana, kolorystyka pierwotna, gdyż warstwy podlegające złuszczeniom wciąż odsłaniają coraz to świeższe warstwy kamienia pozbawionego patyny. Równolegle z postępem zjawisk korozyjnych ciosów postępuje degradacja spoin pomiędzy nimi (fot. 21).

Fot. 15, 16 Kolegiata, elewacja wschodnia: różne stadia destrukcji ciosów wapiennych.

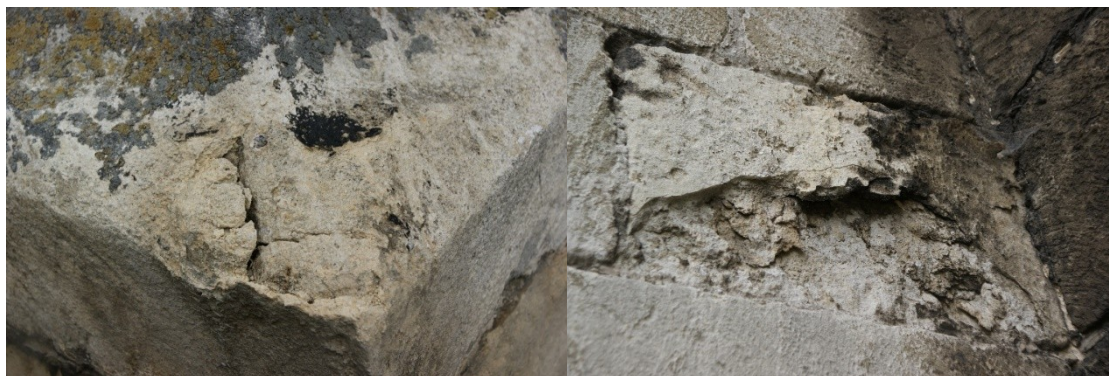
Fot. 17, 18 Porowata struktura ciosów kamiennych – różne fazy destrukcji mrozowej

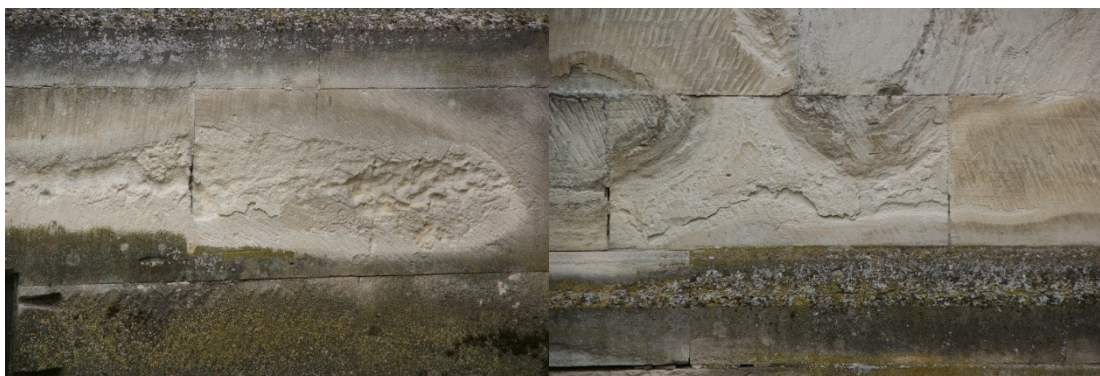
Fot. 19, 20 Kolegiata, elewacja południowa – powierzchniowa korozja ciosów wapiennych o wysokiej nasiąkliwości.

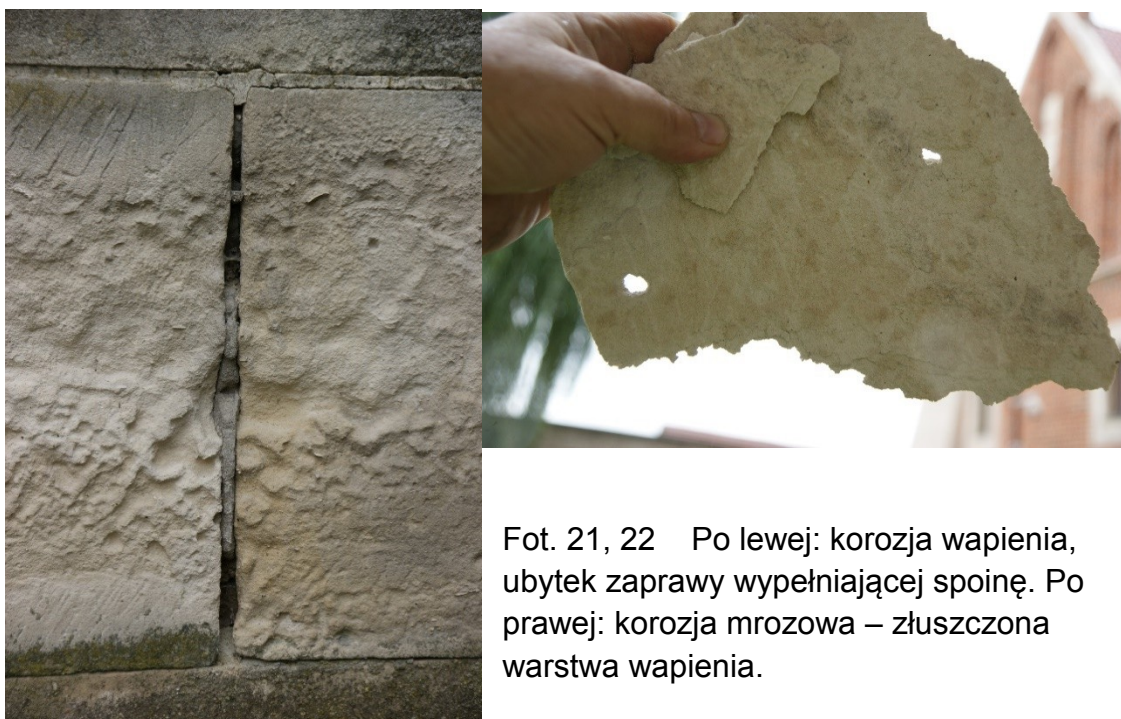
Fot. 21, 22 Po lewej: korozja wapienia, ubytek zaprawy wypełniającej spoinę. Po prawej: korozja mrozowa – złuszczona warstwa wapienia.

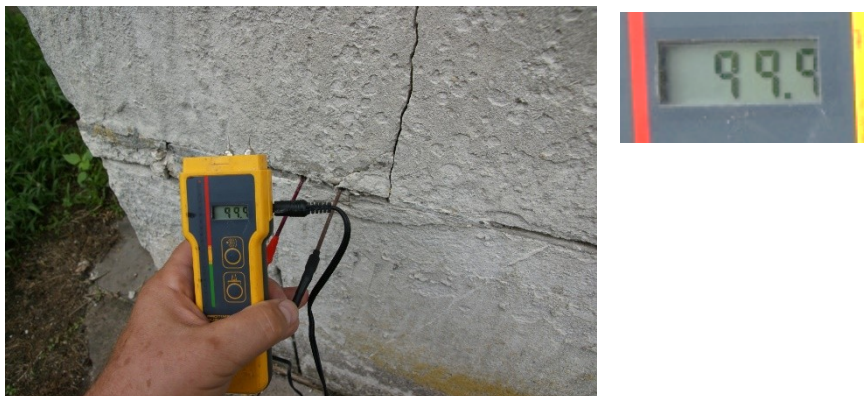
Fot. 23 Pomiar wilgotności strukturalnej, zaprawa w spoinach, odwiert na głębokość ok. 10 cm – wilgotność zaprawy > 15%.

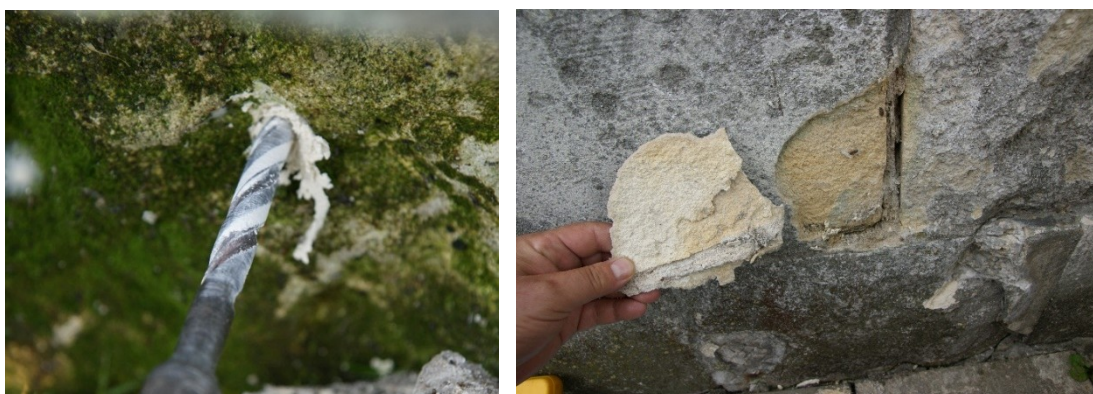
Powierzchnia wątku kamiennego była już poddawana drobnym zabiegom renowacyjnym, ale okazały się one być nieskuteczne. Duże fragmenty napraw na bazie zapraw naprawczych są odspojone od podłoża (fot. 25). Naprawy narożników ciosów wykonywane w dość prymitywny sposób (za adhezję zaprawy naprawczej miało odpowiadać „zbrojenie”: drut wiązałkowy zakręcony pomiędzy łącznikami mechanicznymi wklejonymi w podłoże) uległy destrukcji, ponownie odsłaniając uszkodzone fragmenty wapienia (fot. 28, 29).

Fot. 24, 25 Po lewej: odwiert w wapieniu na cokole –mokry urobek na wiertle. Po prawej: odspojona zaprawa w miejscach wykonywania napraw cokołu – widoczny fragment zaprawy naprawczej wraz ze spoiną.

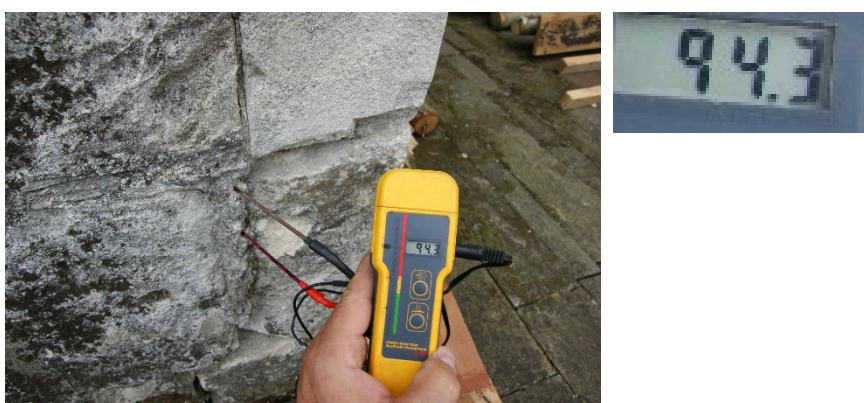
Fot. 26 Pomiar wilgotności strukturalnej, zaprawa w spoinach, odwiert na głębokość ok. 10 cm – wilgotność zaprawy > 15%.

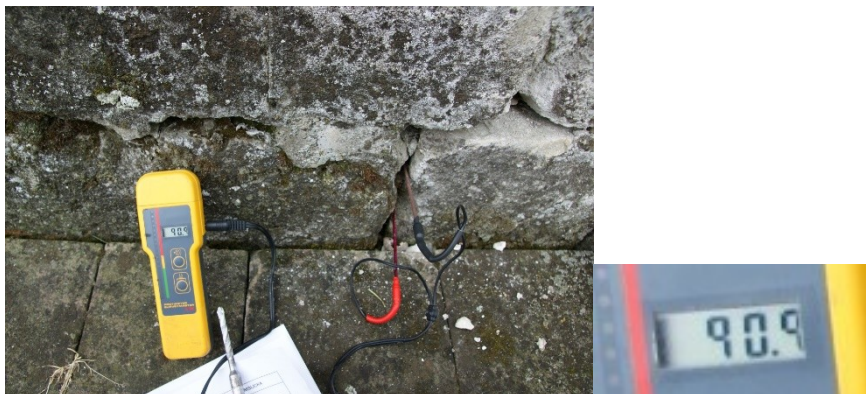
Fot. 27 Pomiar wilgotności strukturalnej, zaprawa w spoinach, odwiert na głębokość ok. 10 cm – wilgotność zaprawy > 15%.

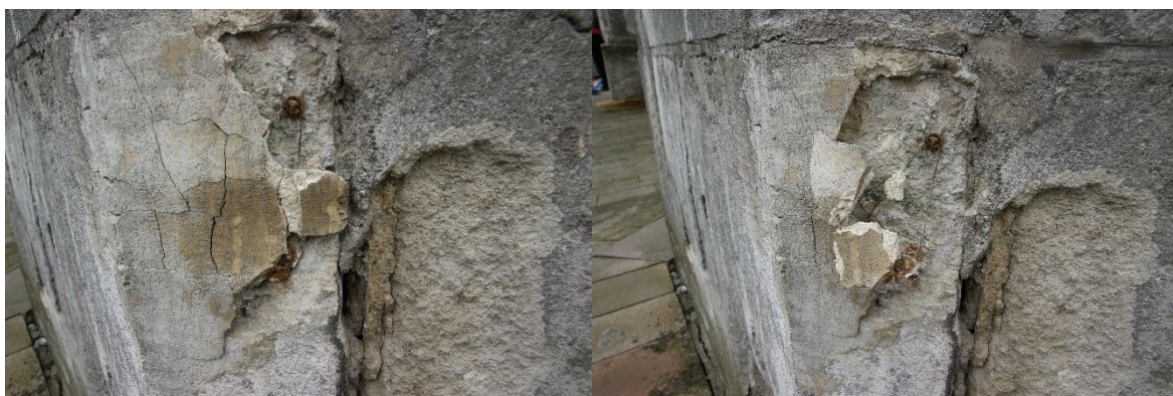
Fot. 28, 29 Narożnik północno-zachodni: Od lewej – stopień destrukcji w miejscu wykonanych napraw, po prawej – sposób ich wykonania: za adhezję zaprawy „odpowiada” drut wiązałkowy obwiązany wokół śrub łączników mechanicznych.

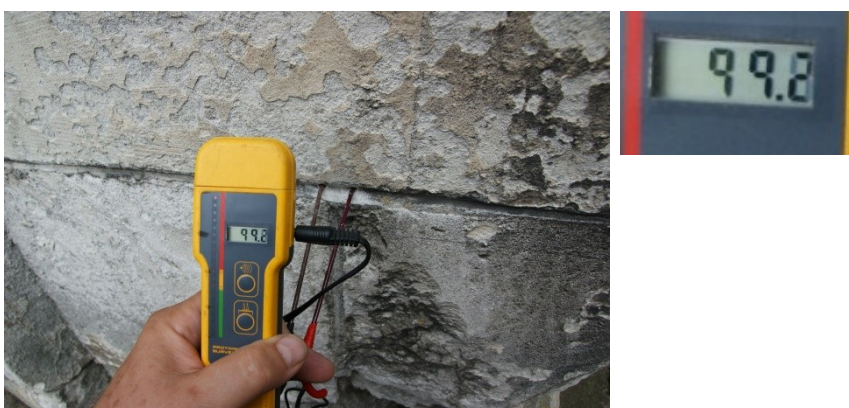
Fot. 30 Pomiar wilgotności strukturalnej, zaprawa w spoinach, odwiert na głębokość ok. 10 cm – wilgotność zaprawy > 15%.

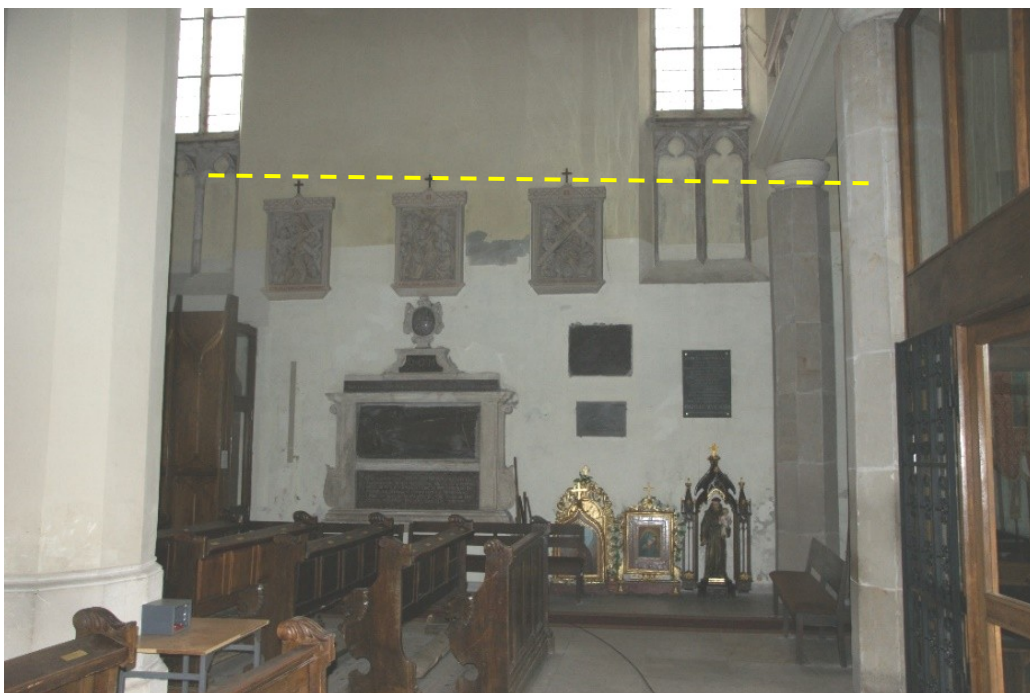
Mając na uwadze wyniki badań geotechnicznych (nawodnione grunty gliniaste od strony południowej) aktualny sposób „zabezpieczenia” ścian fundamentowych przed wilgocią przyczynia się do wzrostu zawilgocenia przegrody i intensyfikacji występującego w niej podciągu kapilarnego. Dodatkowo, resztkowa izolacja pionowa sprzyja kumulacji wilgoci w zamkniętej przestrzeni, ogranicza skutecznie dyfuzję pary wodnej w okresach suszy i przyczynia się do wzrostu szybkości oraz wysokości występowania podciągu kapilarnego wilgoci w strukturze ścian. Jest to doskonale widoczne porównując poziom zawilgocenia ściany południowej i północnej wewnątrz Kolegiaty (fot. 31, 32).

Na uwagę zasługuje różnica w wysokości zawilgocenia prawej (południowej) i lewej (północnej) ściany Kolegiaty (fot. 31, 32). Na ścianie południowej poziom korozji wewnętrznych wypraw tynkarskich sięga powyżej poziomu do jakiego nakładano tynk renowacyjny. Z kolei na ścianie północnej widoczne objawy zawilgoceń i korozji sięgają do wysokości ok. 1,6 m ppp.

Fot. 31 Ściana południowa Kolegiaty – jasny kolor - widoczny poziom do jakiego ułożono tynki renowacyjne, żółta linią zaznaczono poziom widocznej destrukcji wyprawy.

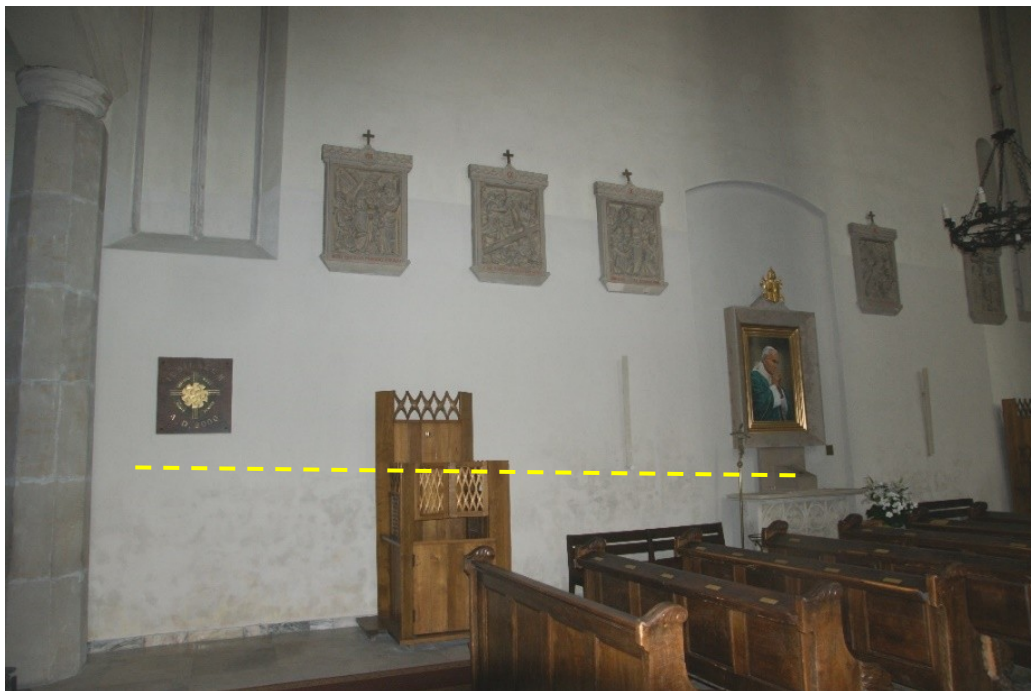
Fot. 32 Ściana północna Kolegiaty – jasnym kolor - widoczny poziom do jakiego ułożono tynki renowacyjne, żółta linią zaznaczono poziom widocznej destrukcji wyprawy.

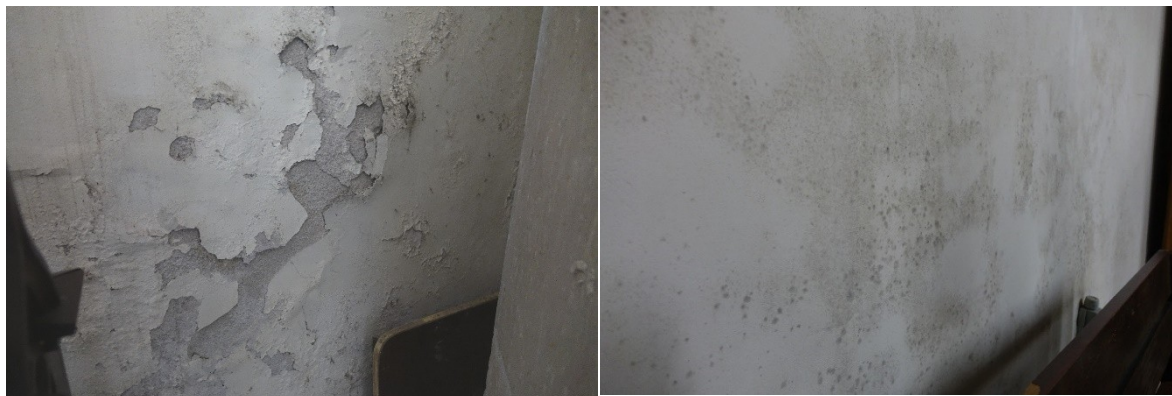
Fot. 35, 36 Ściany wewnętrzne Kolegiaty: różne stadia destrukcji tynków renowacyjnych. Po prawej – porażenie powierzchni wypraw tynkarskich przez grzyby rozkładu pleśniowego.

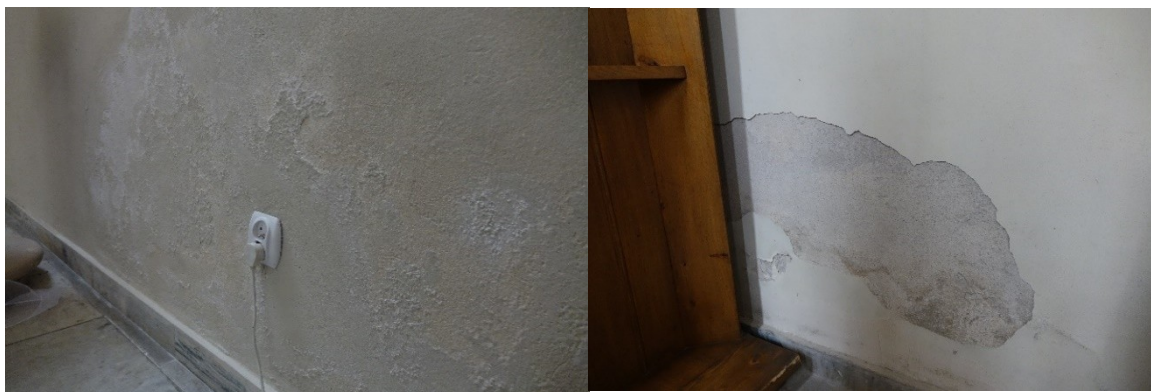
Fot. 37, 38 Ściany wewnętrzne Kolegiaty: różne stadia destrukcji tynków renowacyjnych. Po prawej – odspojona, skorodowana warstwa szpachlówki renowacyjnej, tynk renowacyjny – całkowita akumulacja soli w strukturze tynku renowacyjnego, wyprawa odspojona od podłoża.

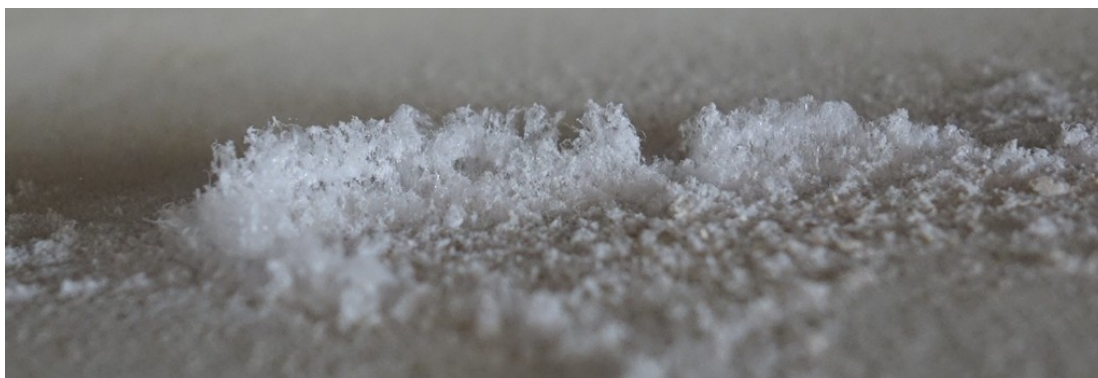
Fot. 39 Narośla soli budowlanych na powierzchni tynku renowacyjnego – wewnątrz Kolegiaty, ściana południowa.

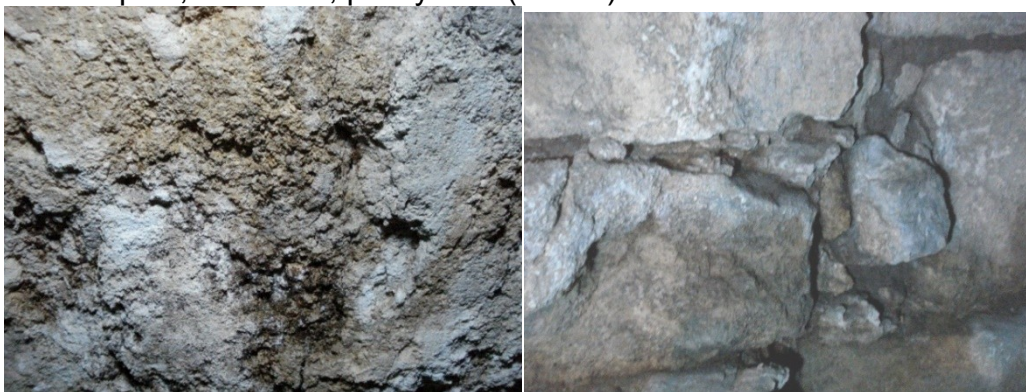
Fot. 40, 41 Narośla soli budowlanych na powierzchni ciosów wapiennych, po prawej: przebarwione, zawilgocone spoiny.

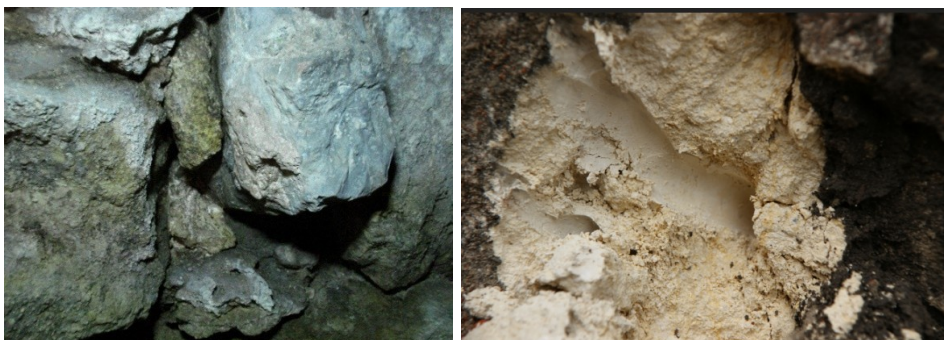
Fot. 42, 43 Po lewej: przebarwione, zawilgocone spoiny. Po prawej: silnie zawilgocone, bardzo miękkie spoiny.

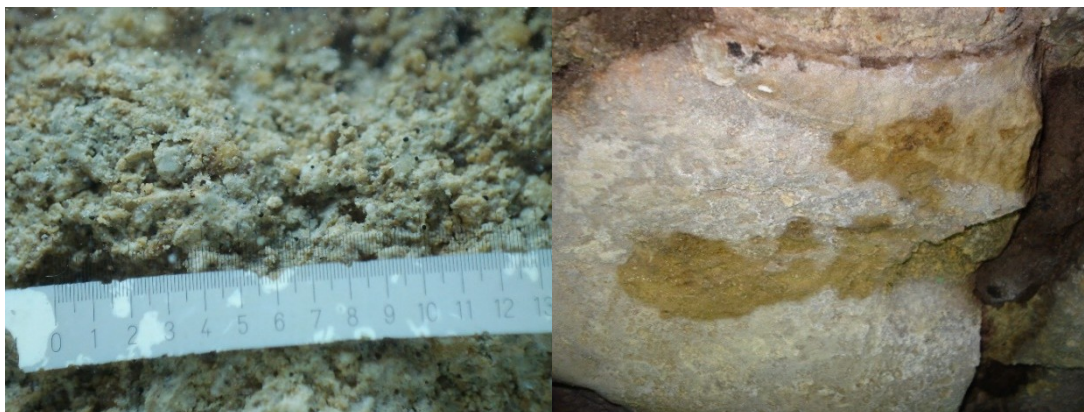
Na powierzchni korodującego kamienia występują produkty krystalizacji soli (fot. 44). Spoiny w murach są zawilgocone w bardzo wysokim stopniu, urabialne, plastyczne (fot. 43).

Fot. 44, 45 Po lewej: skorodowany wapień, wykrystalizowane sole budowlane w powiększeniu (skala: podziałka „1” = 1 mm). Po prawej: czynne przecieki wody przez ciosy wapienne.

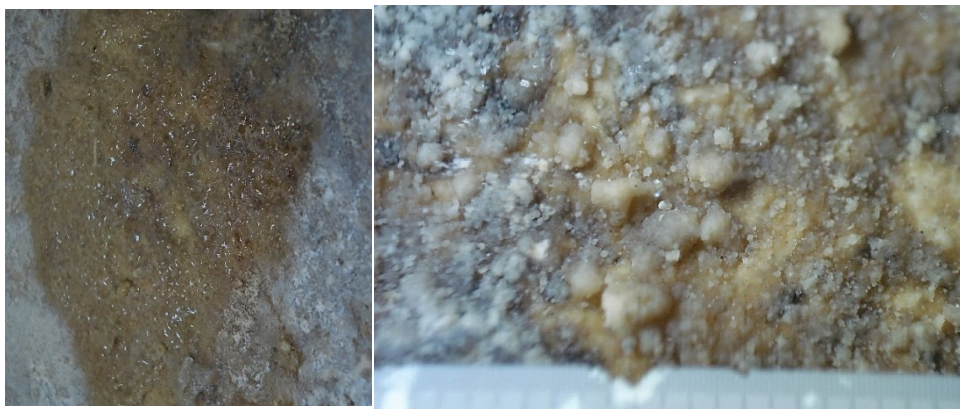
Fot. 46, 47 Po lewej: przecieki wody przez ciosy wapienne, widoczne krople wody w miejscu występowania przecieku. Po prawej: aktywny przeciek w powiększeniu (skala: podziałka „1” = 1 mm).

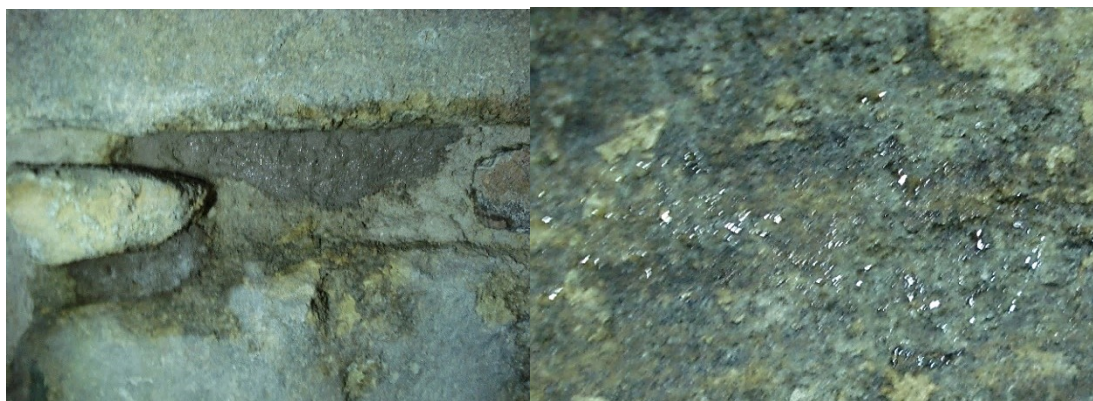
Diagnostykę podziemi Kolegiaty prowadzono w dwóch różnych okresach: na przełomie czerwca i lipca po okresie trzymiesięcznej suszy oraz po 28.07 po okresie okresowych opadów atmosferycznych. Obraz zawilgoceń w tych dwóch okresach był istotnie inny. W pierwszym przypadku przy temperaturze zewnętrznej $+18.7^{\circ}\text{C}$ odnotowano temperaturę wewnętrzną w podziemiach $+18,3^{\circ}\text{C}$ i wilgotność w bezpośrednim sąsiedztwie ścian nie przekraczała 70%. Pod koniec lipca wilgotność ta wzrosła do min. 80%, pojawiły się przebarwienia w wyniku zawilgocenia spoin (fot. 40, 41, 42), miejscowo sączenia wody przez strukturę kamienia (fot. 45, 46, 48), na powierzchni murów pojawił się kondensat (fot. 47, 49).

Fot. 48, 49 Aktywne przecieki przez watek kamienny – zawilgocone spoiny. Po prawej: przecieki wody przez ciosy wapienne, widoczne krople wody w miejscu występowania przecieku

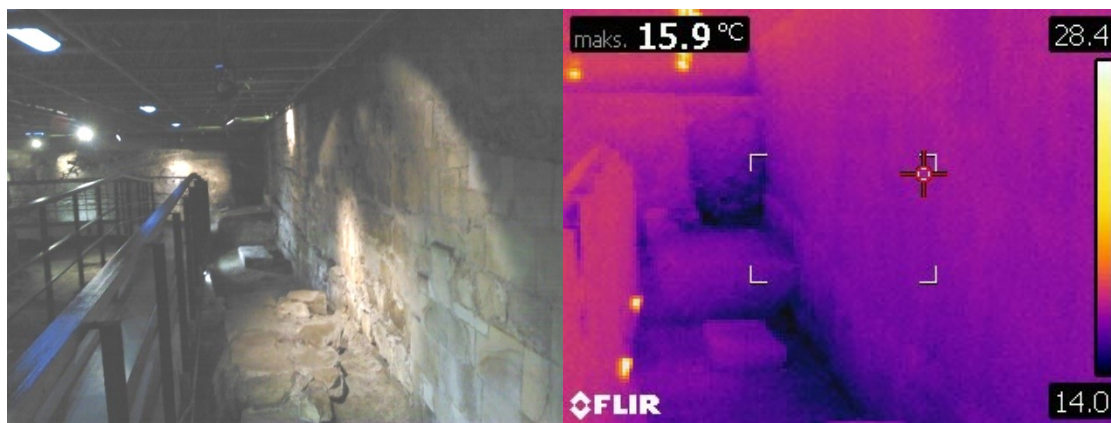
Fot. 50 Podziemia Kolegiaty, ściana północna: termogram – minimalna temperatura powierzchni = 14°C.

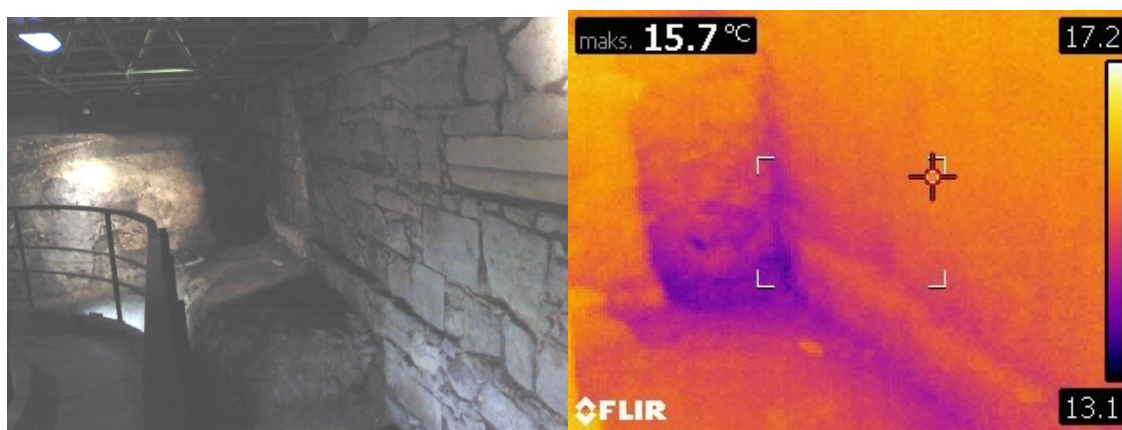
Fot. 51 Podziemia Kolegiaty, ściana północna: termogram – minimalna temperatura powierzchni = 13,1°C.

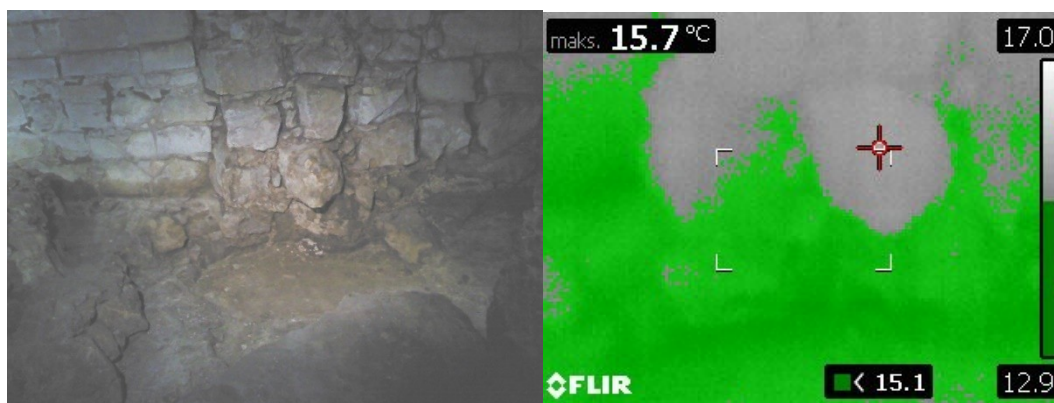
Fot. 52 Podziemia Kolegiaty: termogram – obszar możliwej kondensacji wilgoci na ścianie i posadzce w podziemiach Kolegiaty: $T_p=15,7^{\circ}\text{C}$, $R.H._{pow}=80\%$, $T_{pr}=12,23^{\circ}\text{C}$, $T_{zk}=T_{pr}+3^{\circ}\text{C}=15,23^{\circ}\text{C}$.

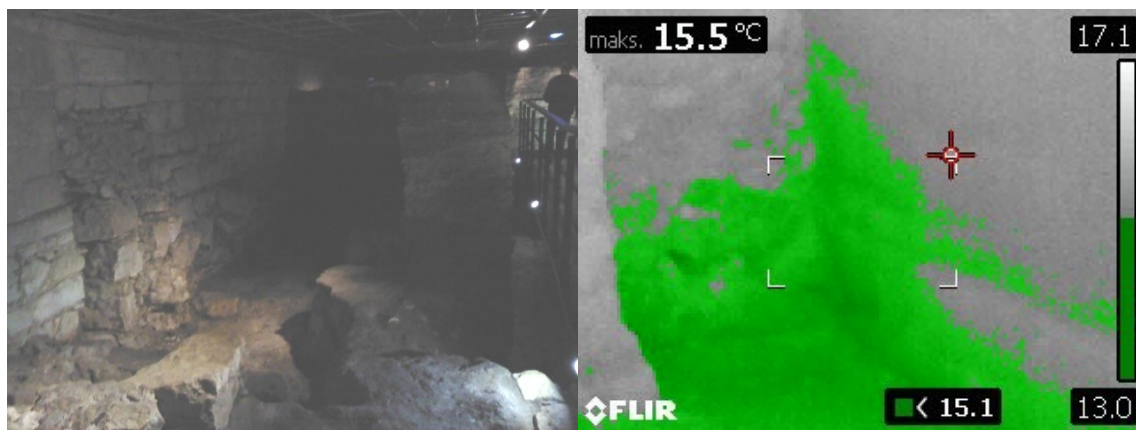
Fot. 53 Podziemia Kolegiaty: termogram - obszar możliwej kondensacji wilgoci na ścianie i posadzce w podziemiach Kolegiaty: $T_p=15,5^{\circ}\text{C}$, $R.H._{pow}=80\%$, $T_{pr}=12,08^{\circ}\text{C}$, $T_{zk}=T_{pr}+3^{\circ}\text{C}=15,08^{\circ}\text{C}$.

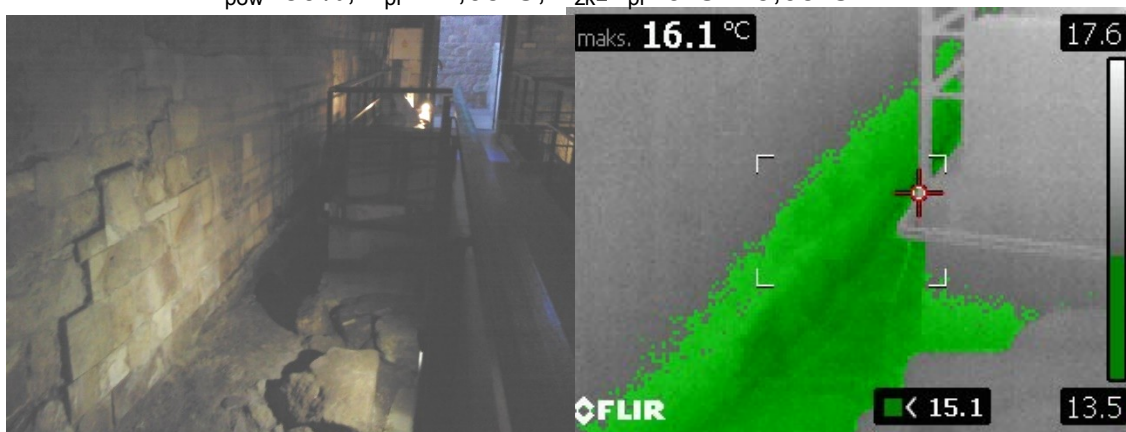
Fot. 54 Podziemia Kolegiaty: termogram - obszar możliwej kondensacji wilgoci na ścianie i posadzce w podziemiach Kolegiaty: $T_p=16,1$, $R.H._{pow}=80\%$, $T_{pr}=12,55^{\circ}\text{C}$, $T_{zk}=T_{pr}+3^{\circ}\text{C}=15,55^{\circ}\text{C}$.

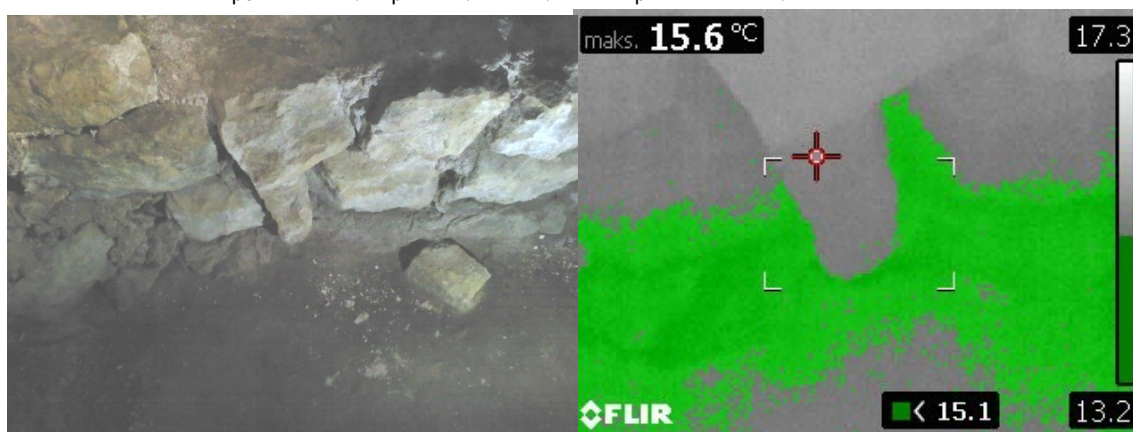
Fot. 55 Podziemia Kolegiaty: termogram - obszar możliwej kondensacji wilgoci na ścianie i posadzce w podziemiach Kolegiaty: $T_p=15,6^{\circ}\text{C}$, $R.H._{pow}=80\%$, $T_{pr}=12,16^{\circ}\text{C}$, $T_{zk}=T_{pr}+3^{\circ}\text{C}=15,16^{\circ}\text{C}$.

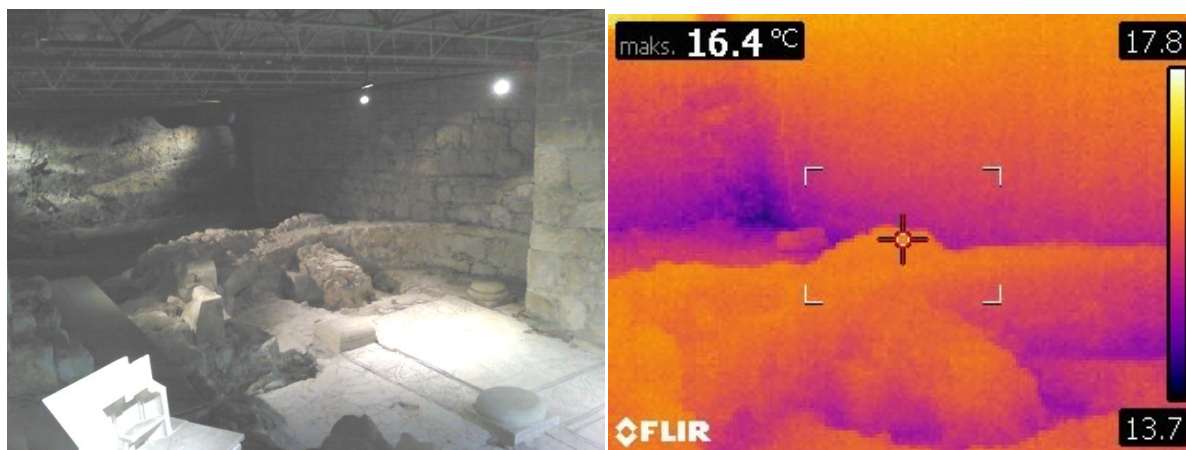
Fot. 56 Podziemia Kolegiaty: termogram - minimalna temperatura powierzchni = 13,7°C.

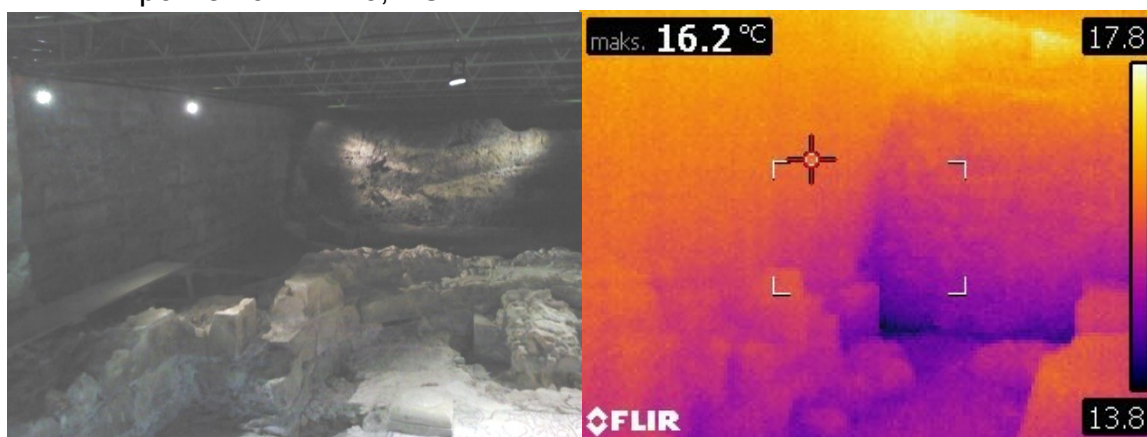
Fot. 57 Podziemia Kolegiaty: termogram - minimalna temperatura powierzchni = 13,8°C.

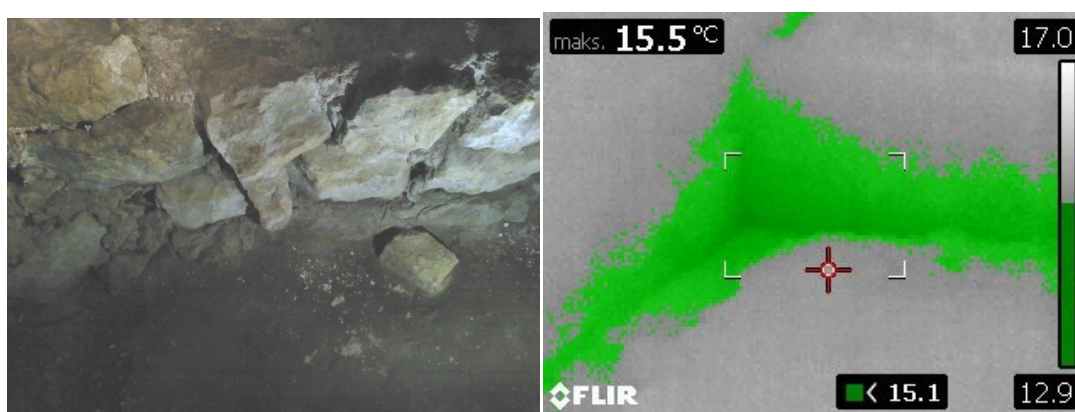
Fot. 58 Podziemia Kolegiaty: termogram – obszar możliwej kondensacji wilgoci na ścianie i posadzce w podziemiach Kolegiaty: $T_p=15,7^{\circ}\text{C}$, $R.H._{pow}=80\%$, $T_{pr}=12,23^{\circ}\text{C}$, $T_{zk}=T_{pr}+3^{\circ}\text{C}=15,23^{\circ}\text{C}$.

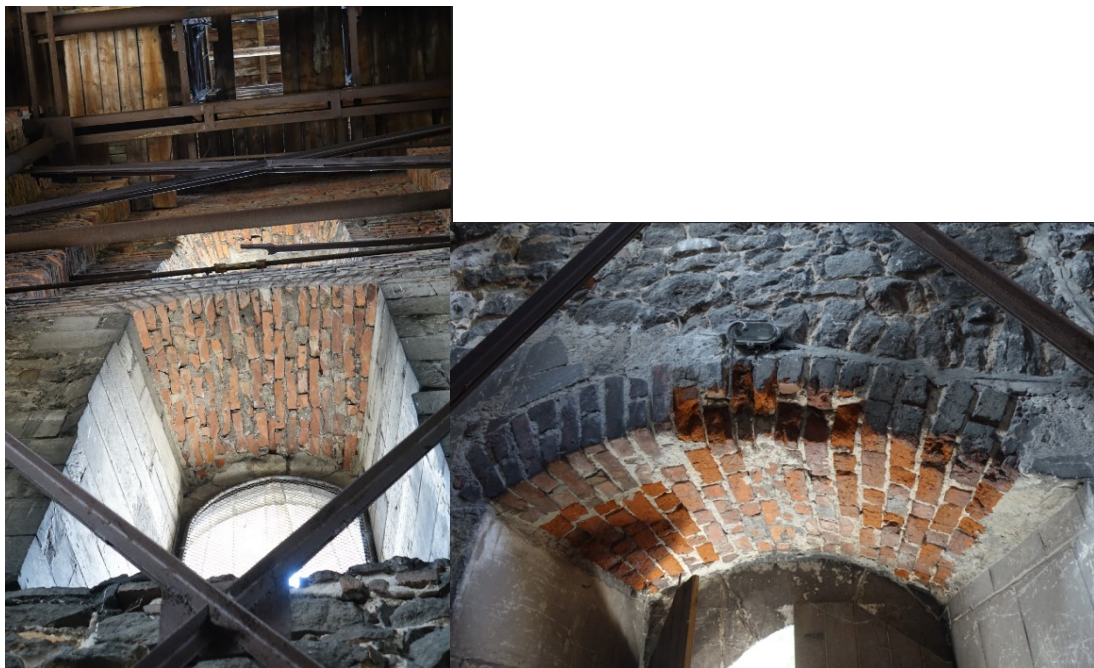
Rysy występujące na ciosach kamiennych nie są przenoszone na ściany wewnętrzne Dzwonnicy. Przykładowo – okno, parter od strony wschodniej (fot. 60) - rysa występująca na fasadzie nie jest przenoszona na nadproże ceglane.

Fot. 59, 60 Wnętrze Dzwonnicy. Po lewej: fragment wzmocnień konstrukcji, po prawej: zbliżenie na nadproże łukowe okna pierwszej kondygnacji – brak przeniesienia rysy występującej na ciosach zewnętrznych.

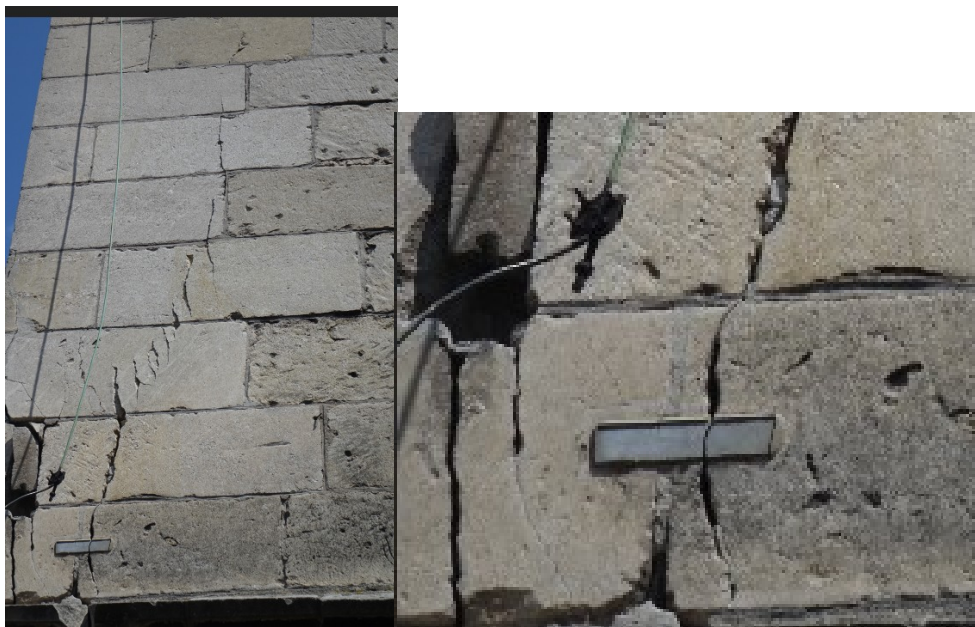
Na zewnętrznych ciosach wapiennych występują lokalnie, pionowe rysy (np. narożnik płd-zach). Rysy te były już poddane obserwacji – wklejone plomby szklane. Każda z nich jest uszkodzona. Nie jest znany czas kiedy plomby były wklejane oraz po jakim czasie wystąpiły ich pęknięcia.

Fot. 61 Przebieg rysy w narożniku południowo-zachodnim. Rysa przeniesiona na szklana plombę.

Obserwowane rysy na powierzchni fasady mają charakter statyczny, ustabilizowany. Tymniemniej w okresie jesiennym zaleca się wklejenie plomb na rysie pionowej występującej na budynku zakrystii od strony wschodniej i poddanie ich obserwacji prze okres min. ½ roku.

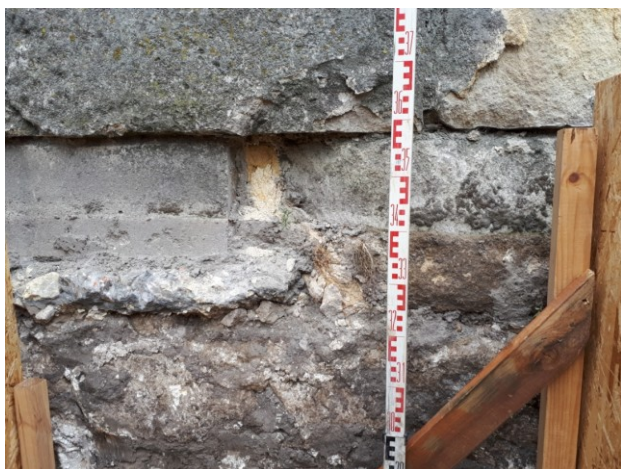
Fot. 62 Dzwonnica, ściana wschodnia, odkrywka OD1: widoczna destrukcja ciosów wapiennych powyżej poziomu opaski oraz wysolenia na odsłoniętym, wysychającym fragmencie ściany fundamentowej.

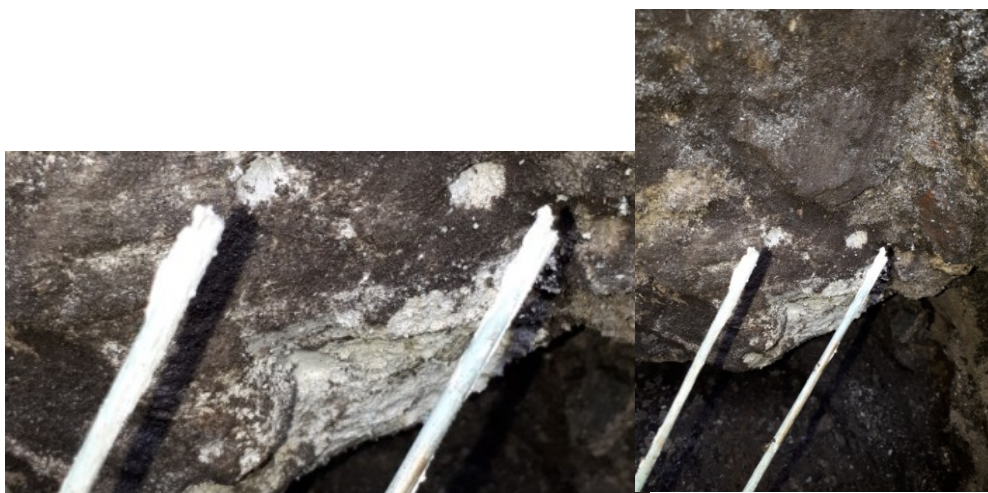
Ściany fundamentowe w wykonanych odkrywkach zawilgocone w stopniu bardzo wysokim ($>12\%$). Pomiary przeprowadzone na różnych głębokościach, wykonane miernikiem karbidowym lub Protimeter SurveyMaster SM (otwory wiercone w murze, pomiar sondami wgłębnymi) potwierdzają w każdym przypadku wysoką wilgotność ścian. Wiertła, sondy po wyjęciu z otworów są oblepione mokrym urobkiem co prezentują fot. 64 oraz fot. 73.

Fot. 64 Lokalizacja j.w.: po wyjęciu z otworów pomiarowych sondy oblepione mokrym urobkiem.

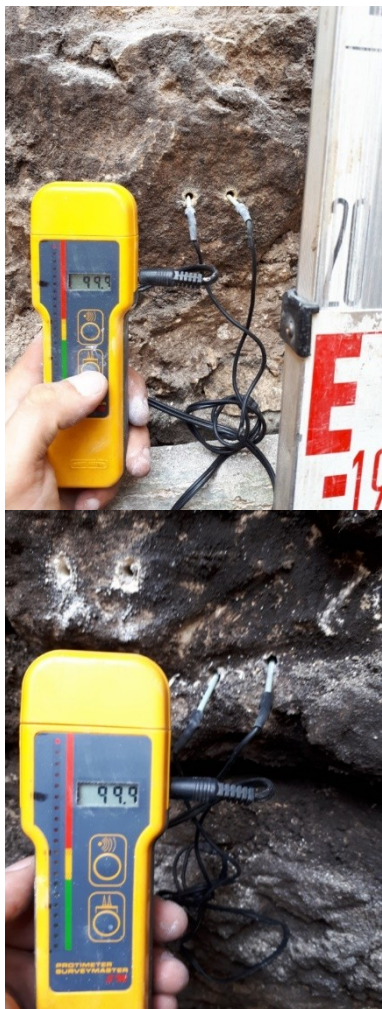
Fot. 65, 66, 67 Lokalizacja j.w.: pomiary wilgotności na poziomach -1,5 m/ - 2,0 m oraz -2,5 m ppt na głębokości 30 cm w ścianie fundamentowej – wyniki >15%.
