EKSPERTYZA TECHNICZNA

**stanu Bazyliki Kolegiackiej Narodzenia Najświętszej Marii Panny w Wiślicy
w zakresie stwierdzającego stan bezpieczeństwa konstrukcji i przydatności
do użytkowania, przy uwzględnieniu oddziaływania wywołanego
wykonaniem rozbudowy obiektu w formie korytarza podziemnego, z
uwzględnieniem stanu podłoża gruntowego.**

Zamawiający: Muzeum Narodowe w Kielcach
25-010 Kielce
Plac Zamkowy 1

Kielce, czerwiec – wrzesień 2018

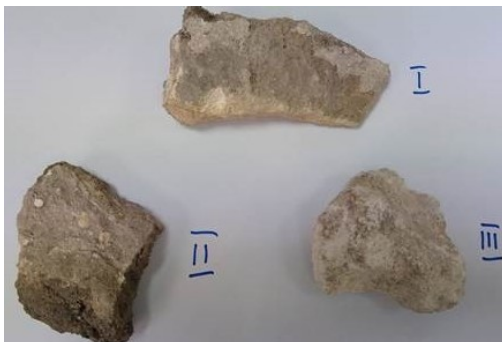
Fot. 75 Przykładowe próbki ciosów wapiennych pobrane do badań wilgotności ze ścian fundamentowych Kolegiaty – odkrywka O2.

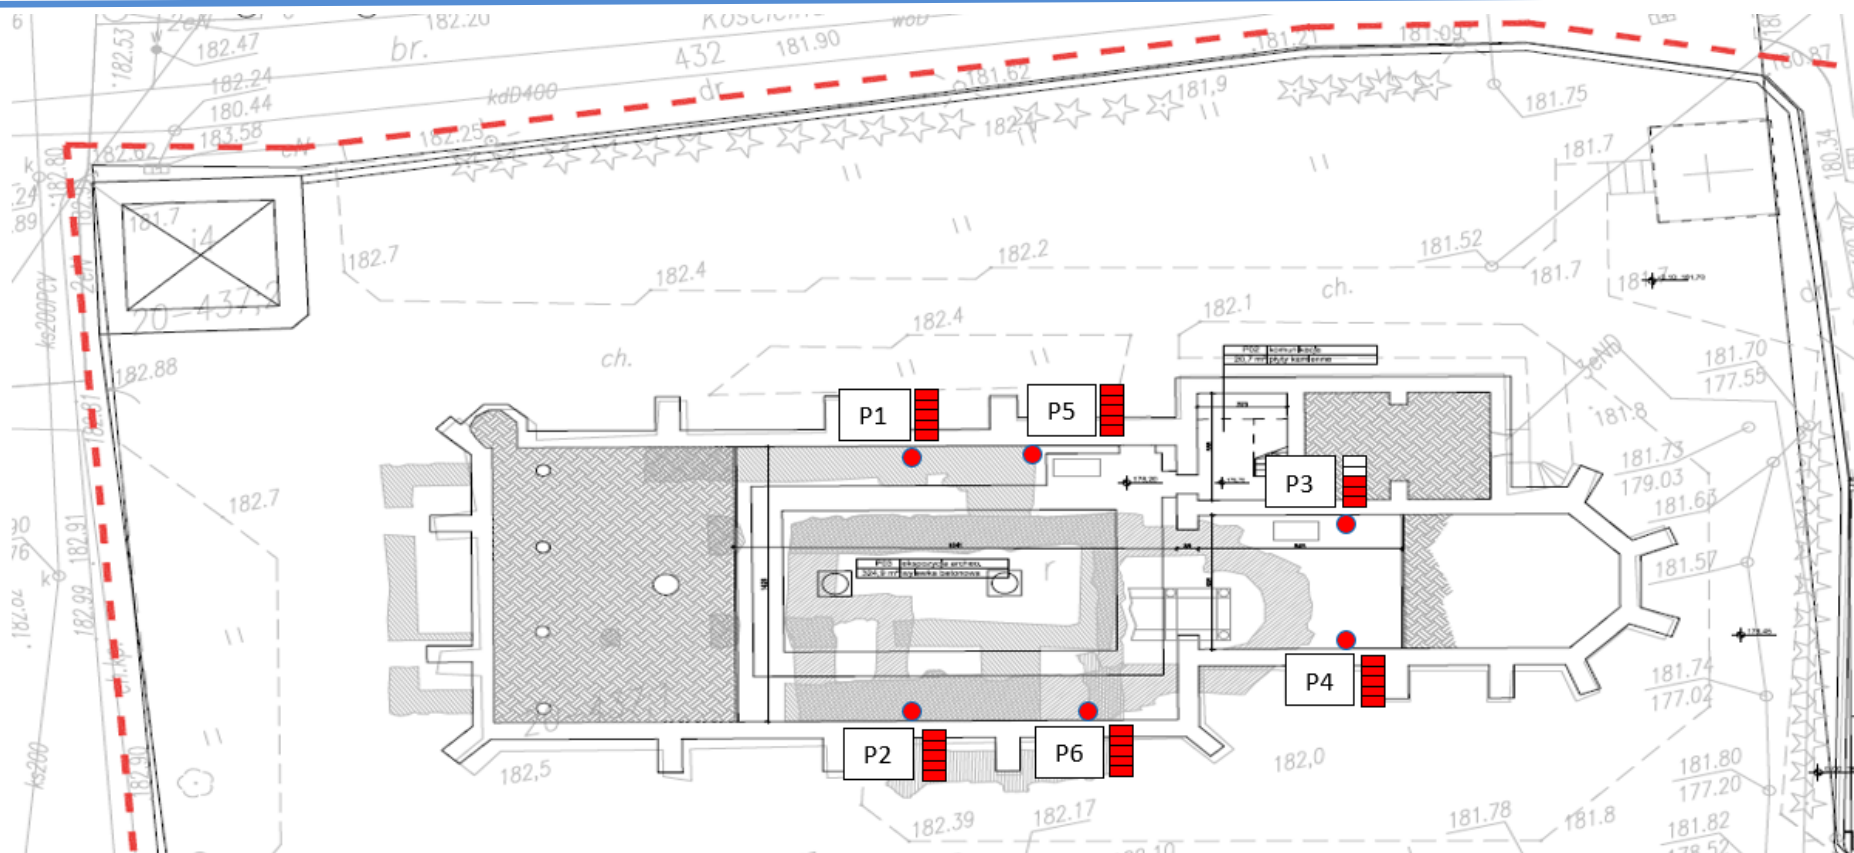
Część podziemna Kolegiaty (rys. 4): zawilgocenie strukturalne ścian zewnętrznych (pkt. P1, P2, P4, P5, P6) oraz ściany oddzielającej podziemie od Zakrystii – poziom bardzo wysoki (>15%) na całej wysokości (od 0,1 do 2,0 m ppp).

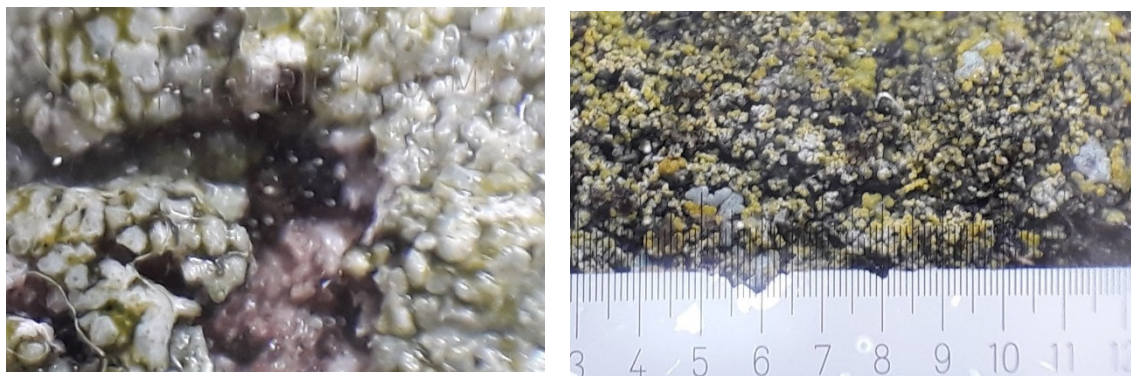
Fot. 76, 77 Mury zewnętrzne Kolegiaty: rozwój porostów, po prawej powiększenie – skala 1mm.

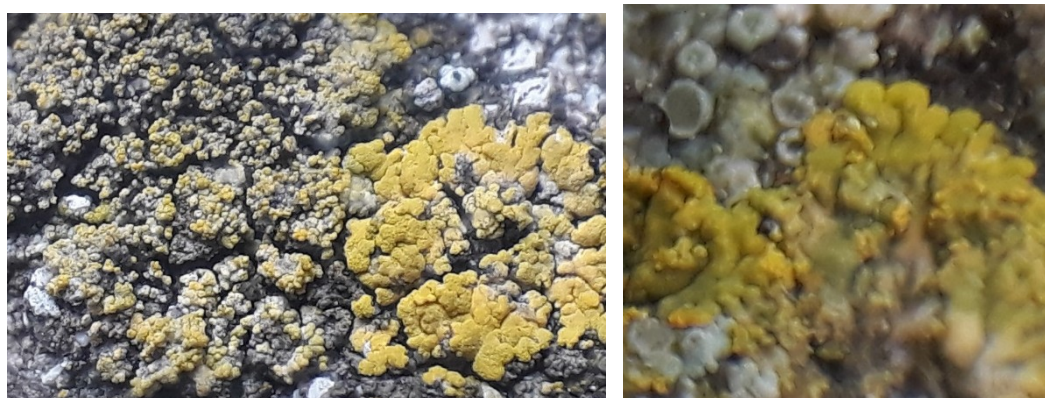
Fot. 78, 79 Mury zewnętrzne Kolegiaty: rozwój porostów, po prawej: powiększenie 50x.

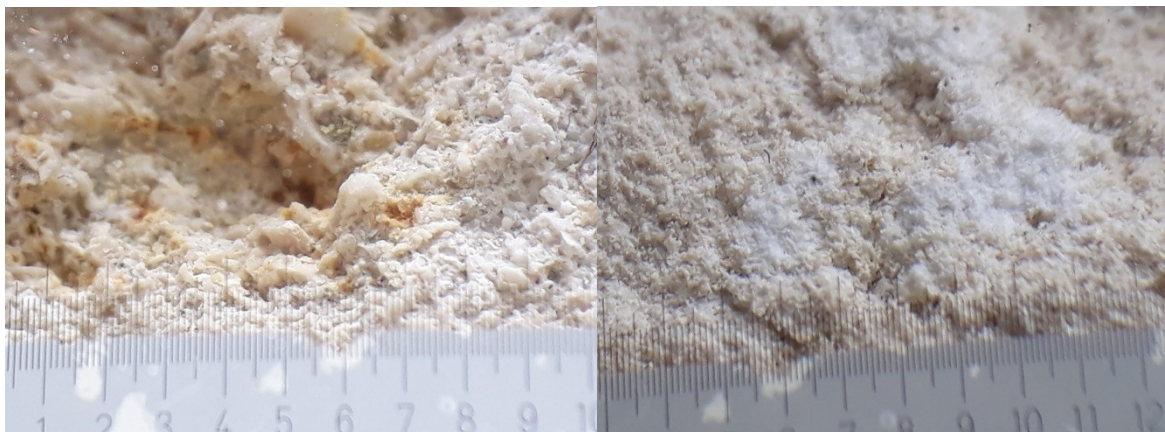
Fot. 80, 81 Ściany Kolegiaty: sole budowlane na powierzchni ciosów wapiennych, powiększenie - skala 1 mm.

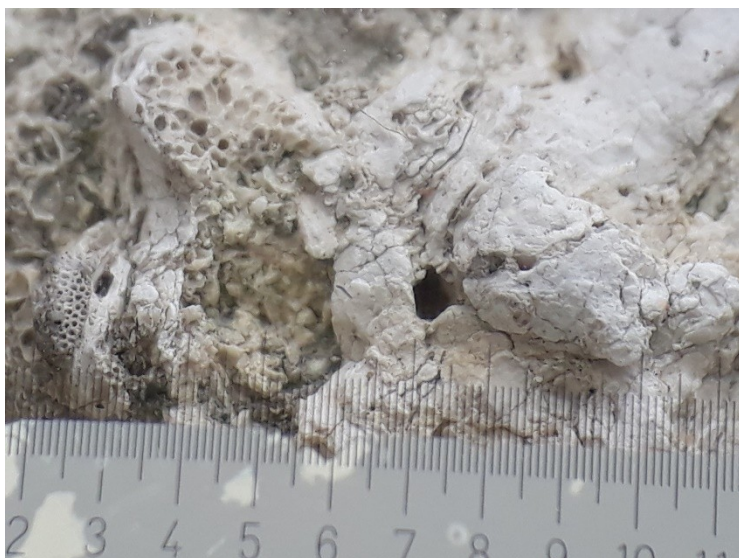
Fot. 82 Ściany Kolegiaty: skala wysoleń na powierzchni ciosów, powiększenie – skala 1mm.

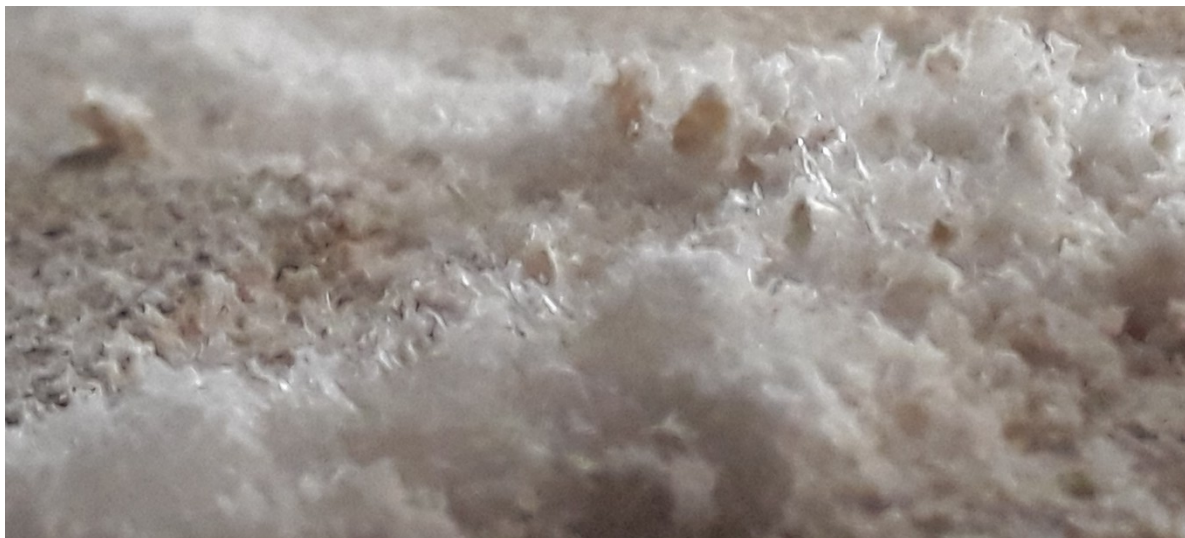
Fot. 83 Narośla soli budowlanych na powierzchni tynków renowacyjnych na południowej ścianie Kolegiaty.

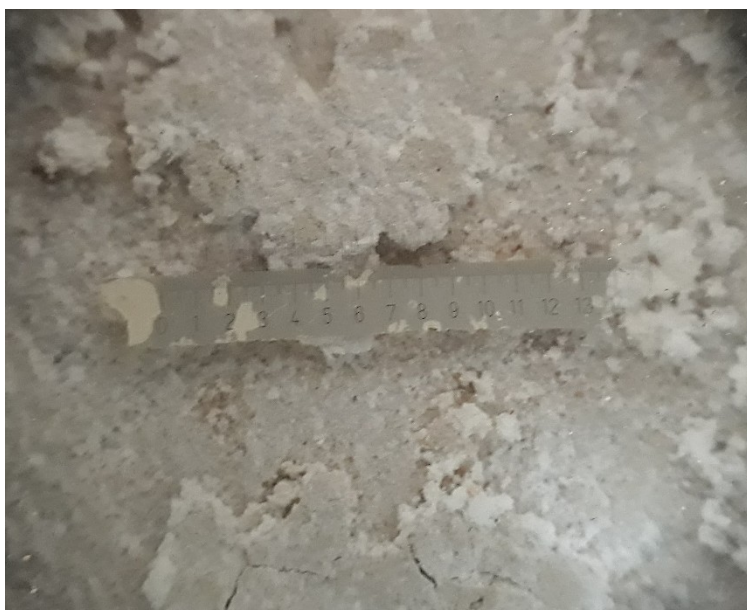
Fot. 84 Powierzchnia skorodowanego tynku renowacyjnego, na powierzchni zalegają złuszczone sole budowlane, ściana północna Kolegiaty, powiększenie – skala 1mm.
