Badania prowadzono w ramach projektu: „*Modernizacja Muzeum Archeologicznego w Wiślicy jako Oddziału Muzeum Narodowego w Kielcach wraz z otoczeniem w celu zabezpieczenia i ochrony unikatowych obiektów dziedzictwa narodowego*”.

Inwestor: Muzeum Narodowe w Kielcach.

VII. Sprawozdanie z badań archeologicznych dla potrzeb ekspertyzy

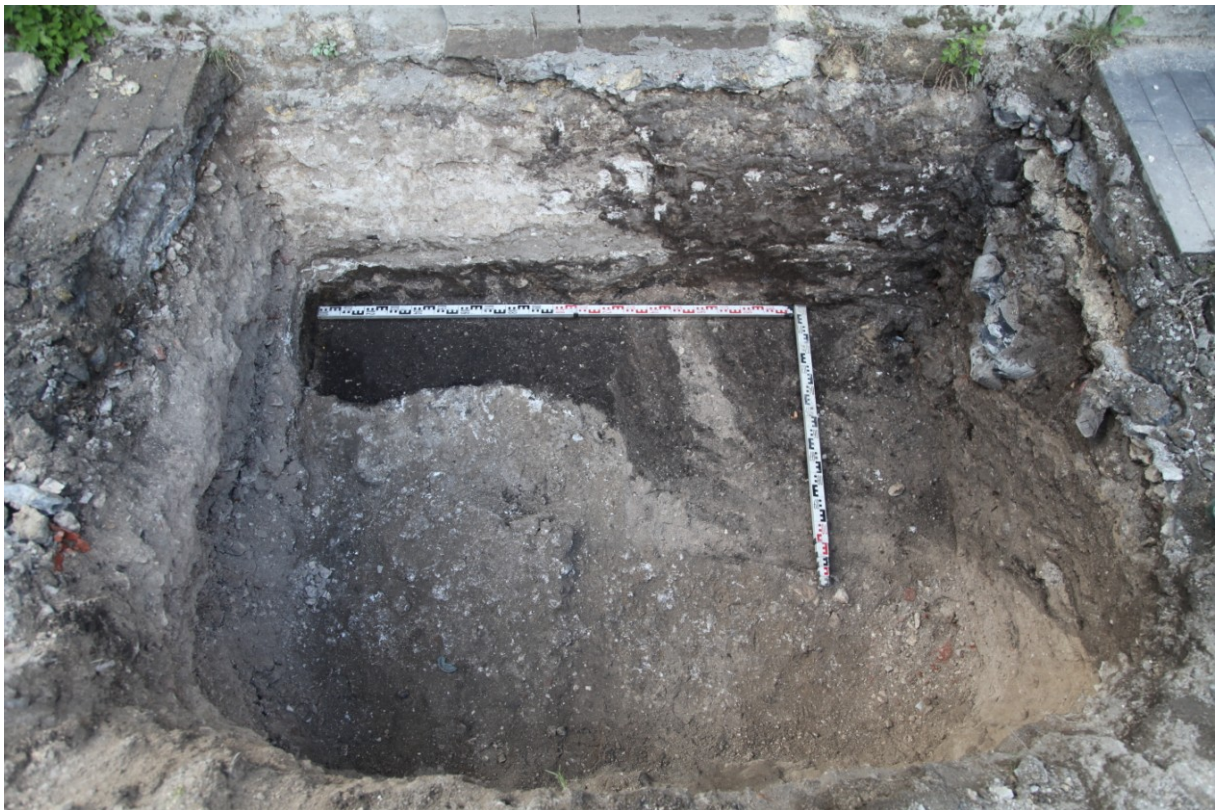
W trakcie prac stwierdzono na poziomie ok. 120 cm od współczesnej powierzchni użytkowej misę do wyrobu zaprawy wapiennej – ciekawy element warsztatu budowlanego z okresu wznoszenia dzwonnicy z ok. połowy XV wieku.

Poziom ok. 120 cm, z widoczną strukturą wapienną (misa do produkcji wapna) średniowieczną warstwą niwelacyjną oraz współczesnym wkopem. (widok w kierunku zachodnim).

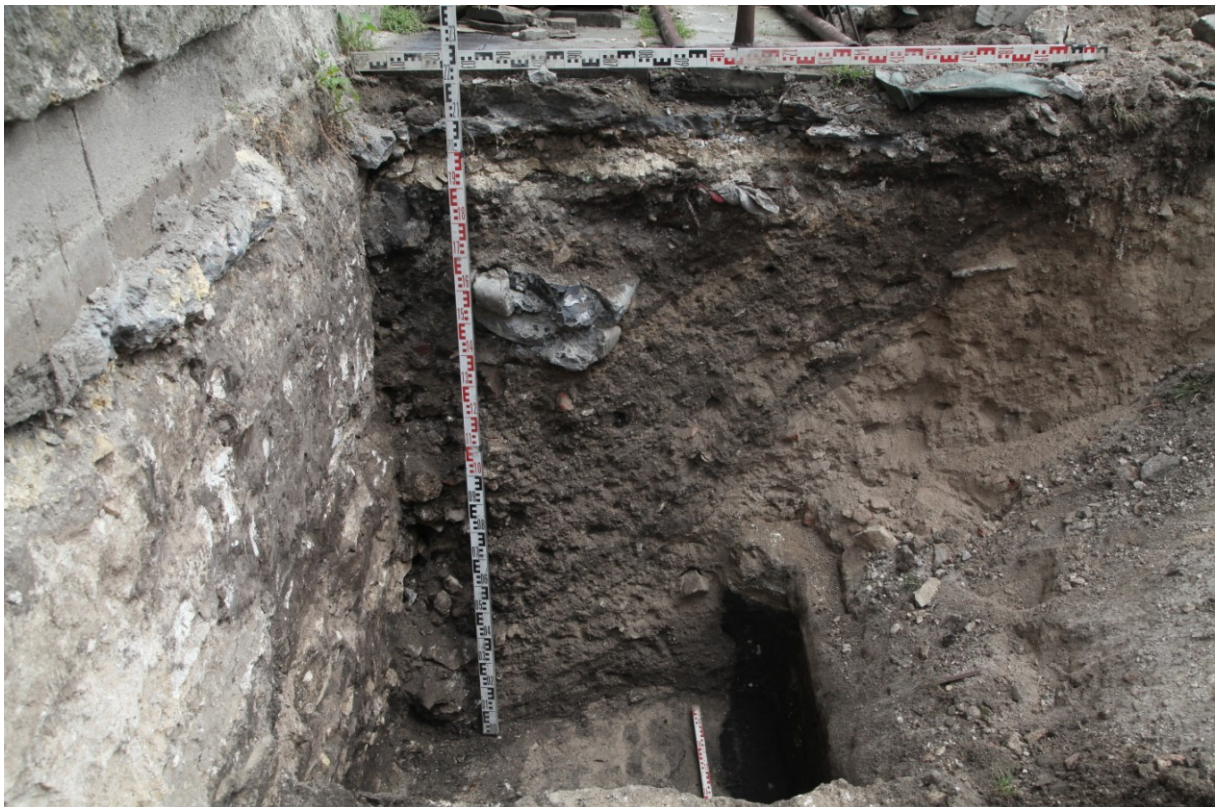
Profil północny sondażu 1 z widocznym wkopem, zapewne z lat 20-tych XX w. (A. Szyszko-Bochusz ?) – widok kierunku północnym.

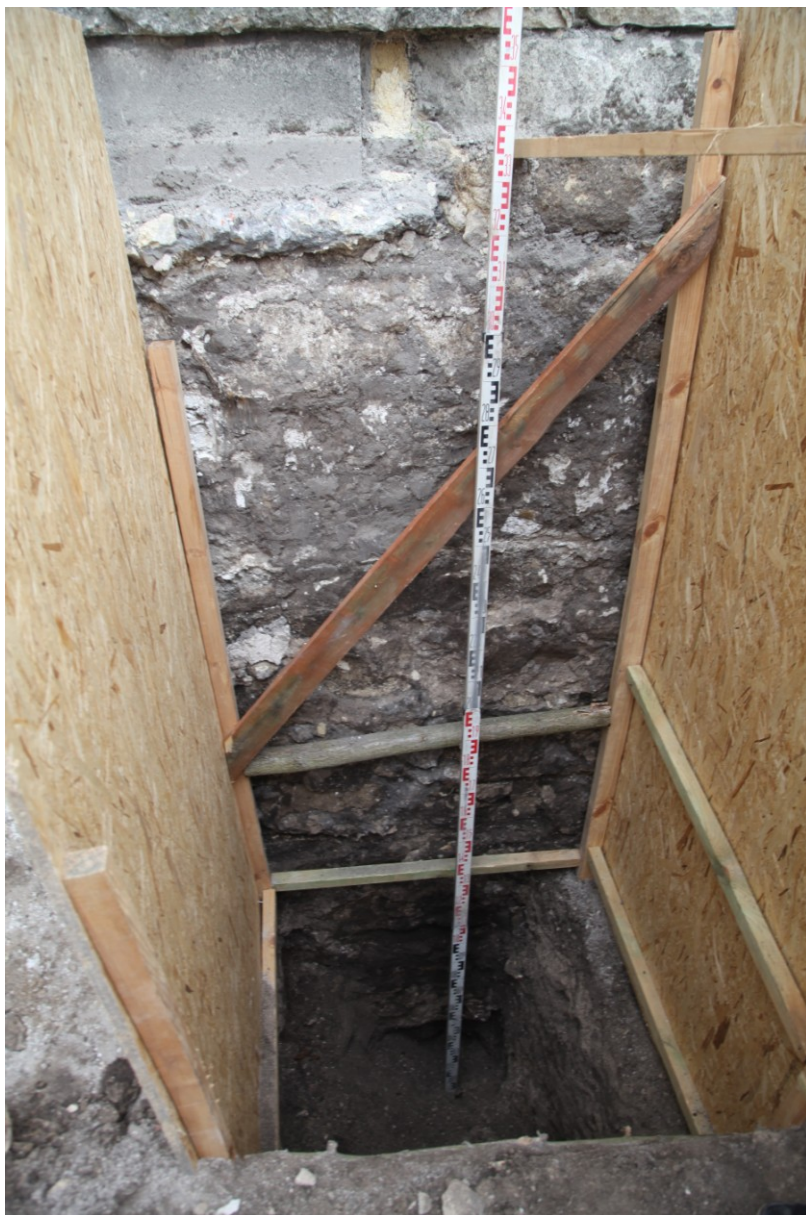
Widok na profil fundamentu dzwonnicy, w momencie uzyskania głębokości jego posadowienia (widok kierunku zachodnim)

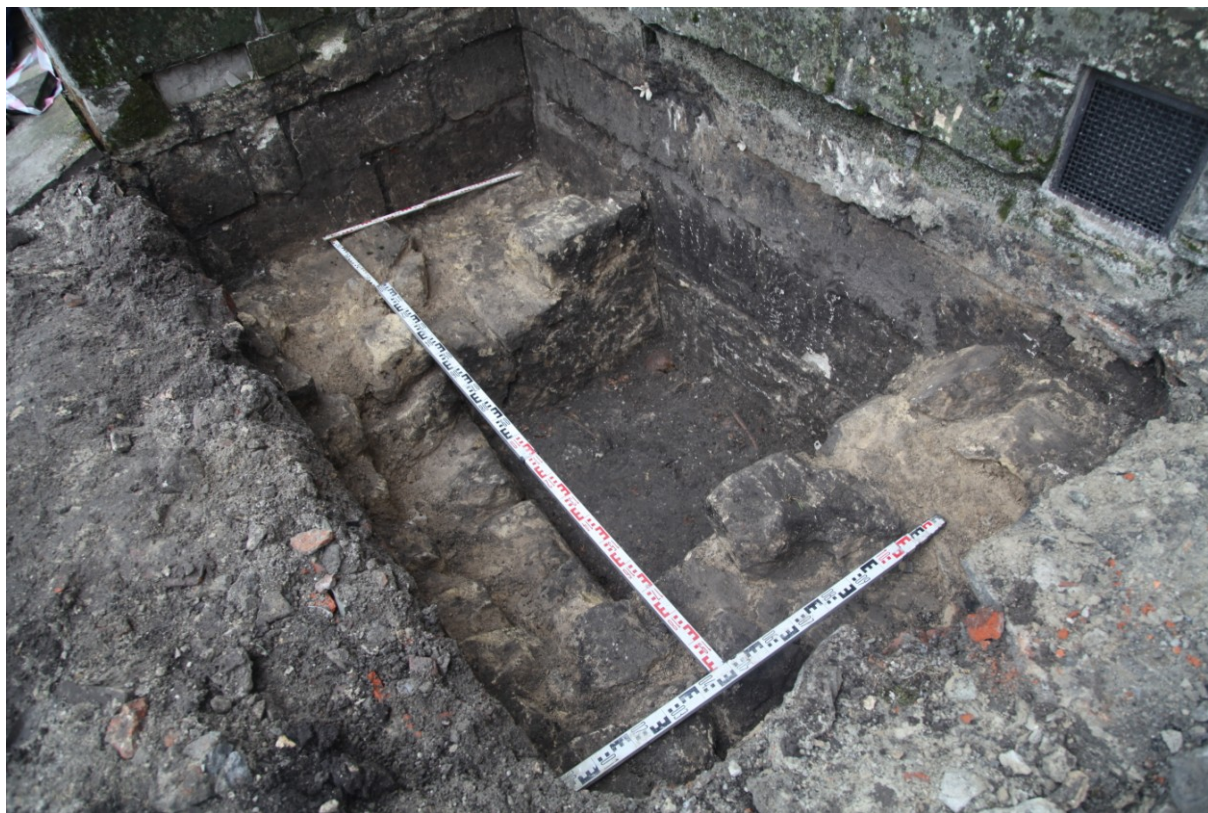
Widok na sondaż 2 w pierwszej lokalizacji (część E) , w momencie odkrycia warstwy z kośćmi ludzkimi (widok kierunku południowo - wschodnim).

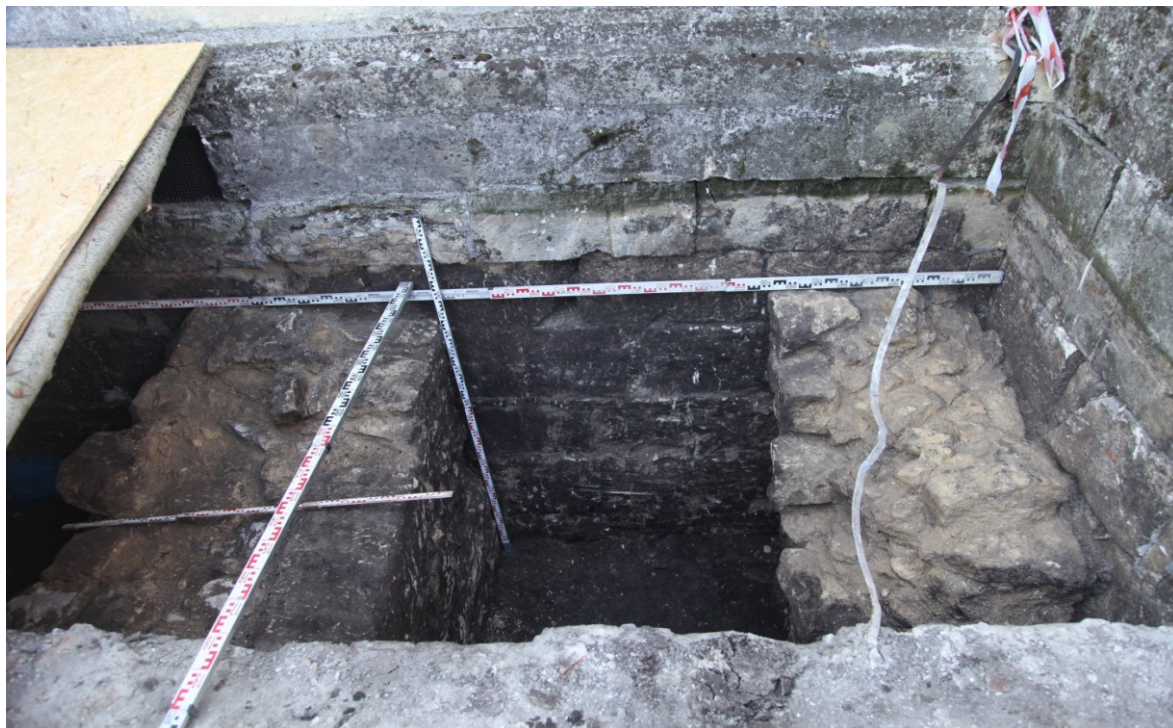
Widok na sondaż 2, (część W) , w momencie wyeksplorowania nawarstwień współczesnych (działalność „Zespołu”)- widok w kierunku południowym.

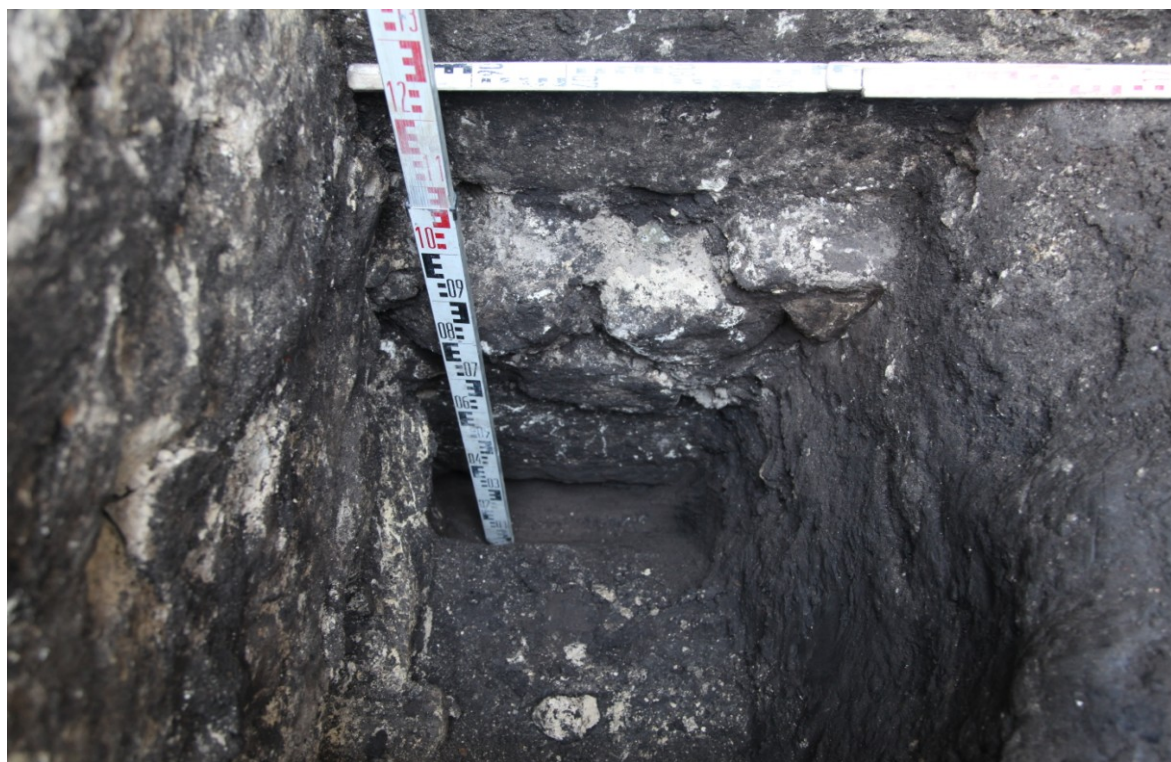
Poziom stopy fundamentowej został osiągnięty na głębokości 320 cm od okienka i był on taki sam zarówno w przypadku kolegiaty, jak i muru A.

Zbliżenie na stopę fundamentową oraz odsadzkę kolegiaty - widok w kierunku południowym.

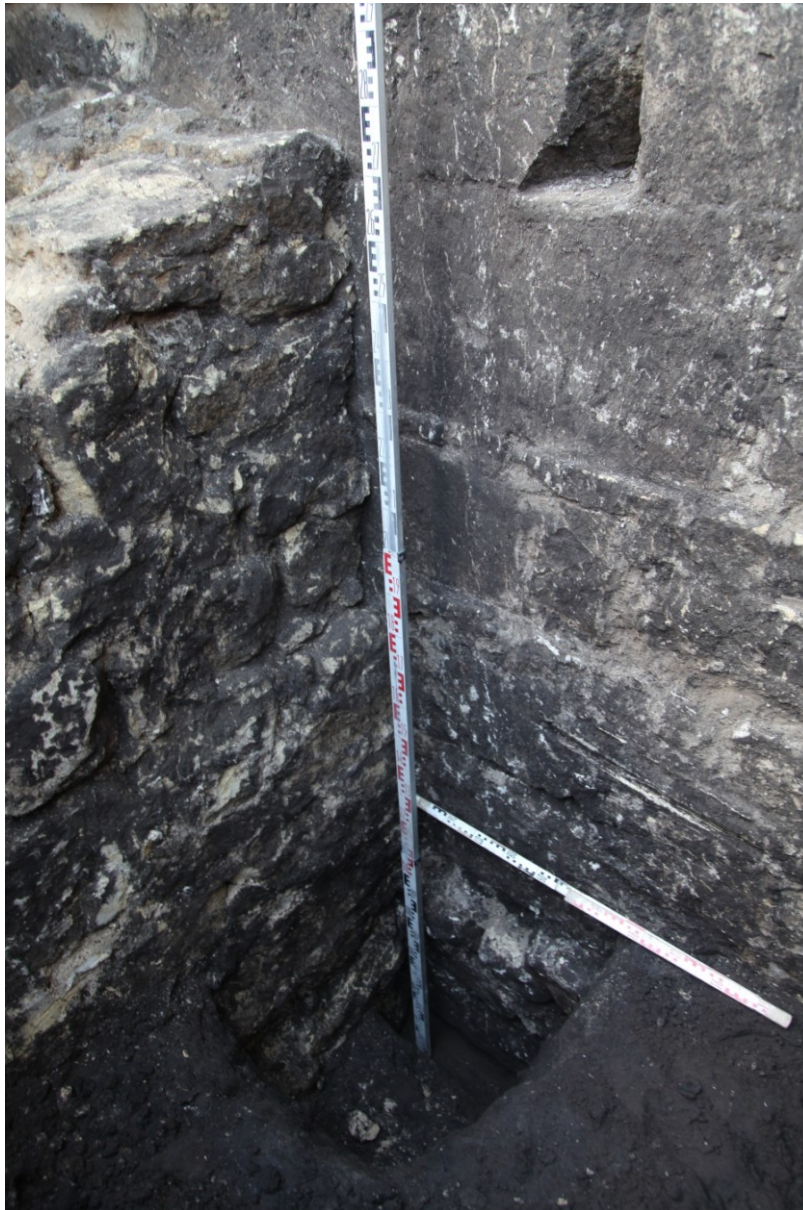
Widok na lico fundamentu kolegiaty oraz muru dostawionego i nastawionego na odsadzkę fundamentu kolegiaty – widok w kierunku południowi-wschodni,

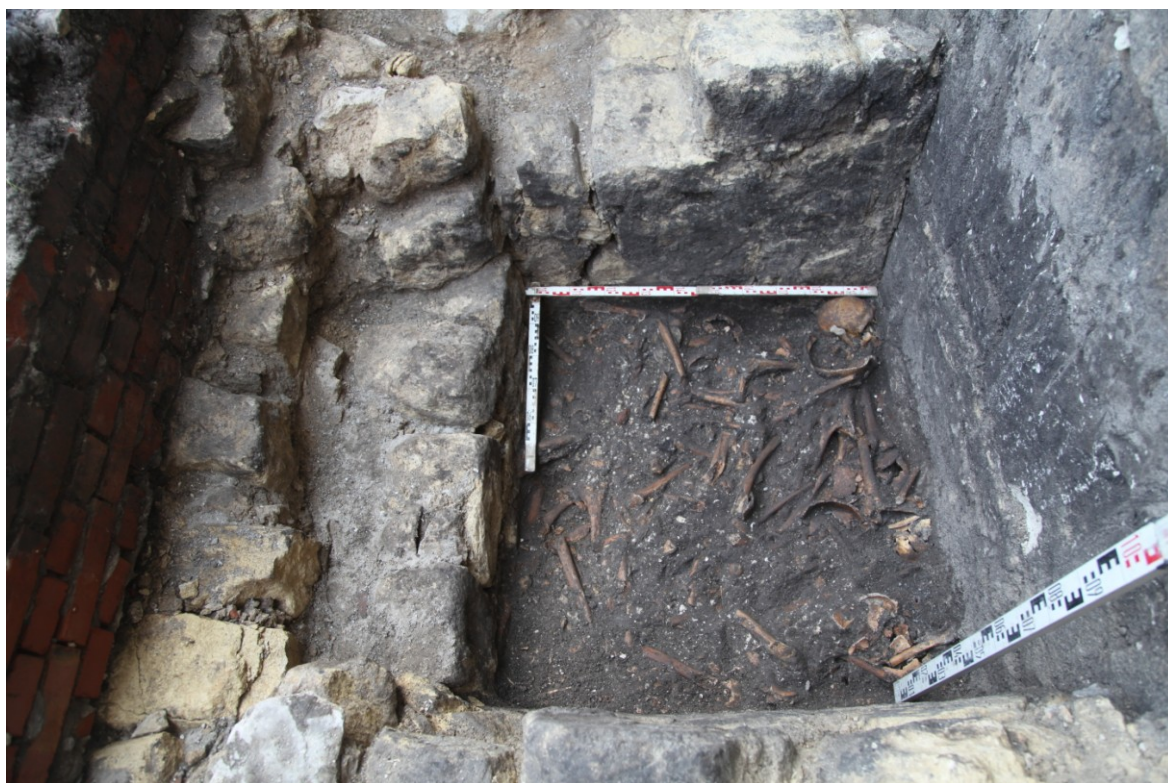
Widok na warstwę z kośćmi (ossuarium)- widok w kierunku wschodnim.

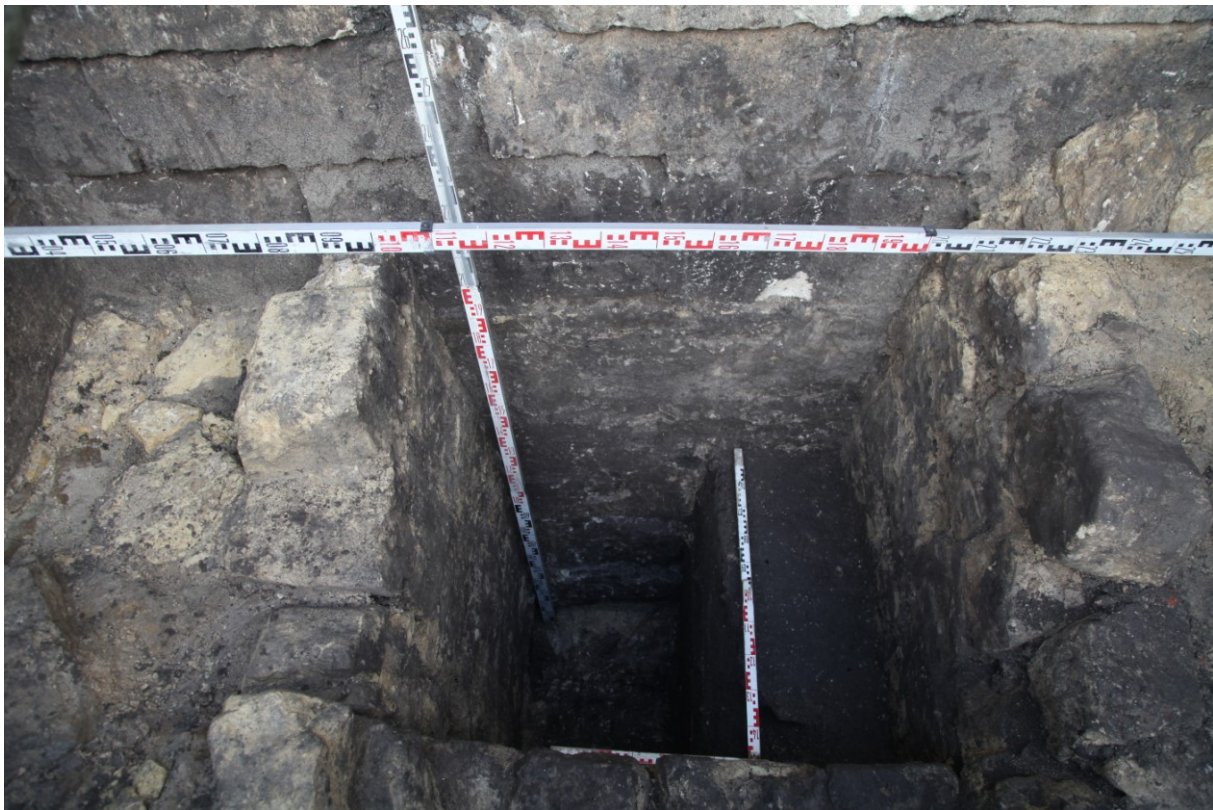
Widok na(część E) sondaż 2-widok w kierunku południowym.

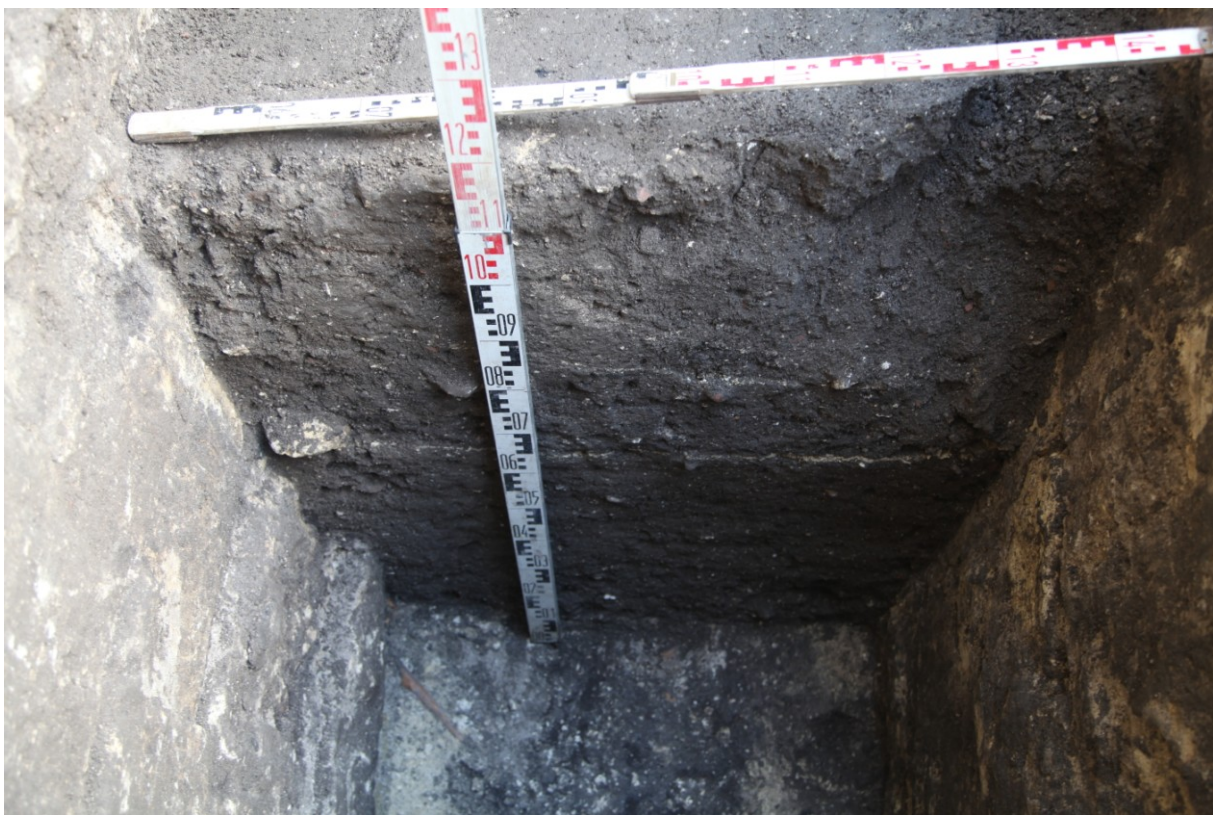
Widok na profil warstw zasypiskowych (część wschodni) – widok w kierunku zachodnim.

Wykop po zabezpieczeniu geowłókniną zasypano piaskiem.

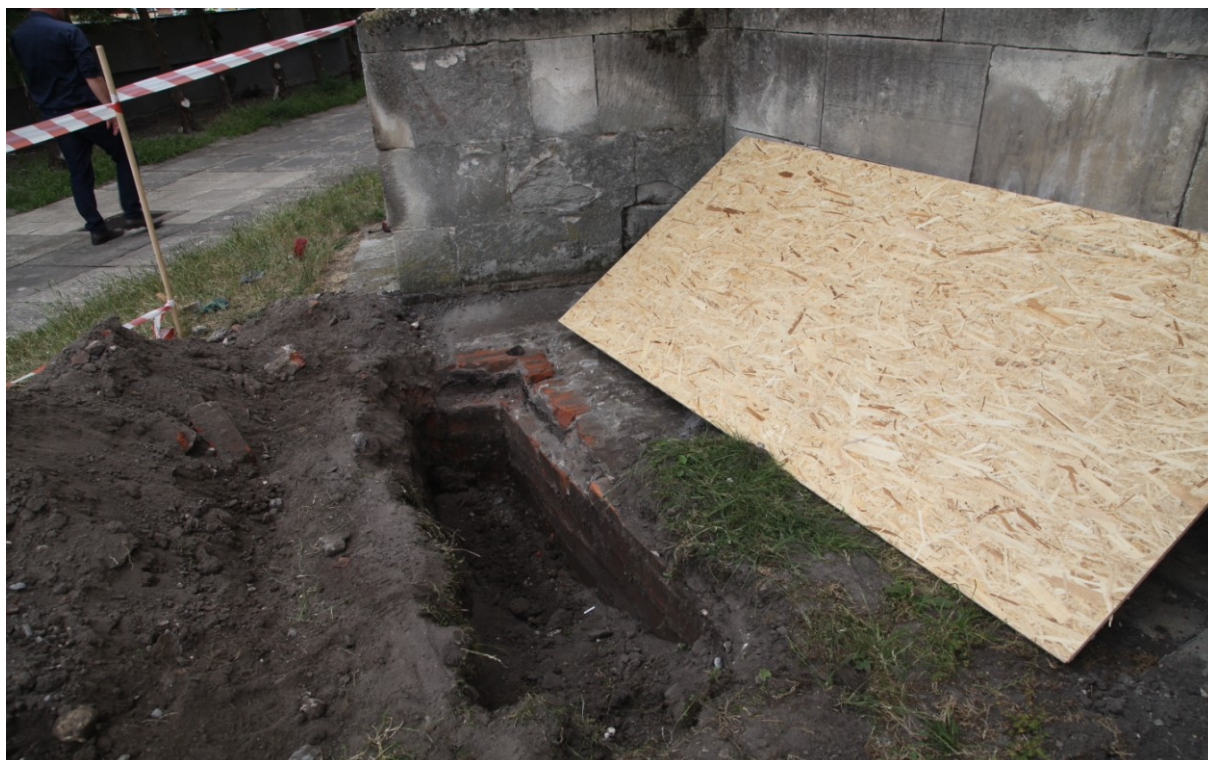
Podjęto realizację kolejnego wykopu przy prezbiterium kolegiaty po stronie południowej. W trakcie prac stwierdzono mur oporowy o konstrukcji ceglanej na wysokości przypór ze skośną powierzchnią wlewni betonowej, praktycznie nie do naruszenia eksploracją dopuszczoną „mini” koparką. Eksploracji po zewnętrznym jego licu muru ceglanego na głębokości około 100 cm zaprzestano. Należy założyć, że opaska ceglana sięga do głębokości posadowienia kolegiaty gotyckiej. W związku z tym podjęto działania mające na celu skorzystania z usług zewnętrznej firmy budowlanej, dysponującej adekwatnym sprzętem do skucia betonowej powierzchni. Po wykonaniu tych założeń, stwierdzono, iż opaska ceglana dostawiona jest do muru kamiennego, który to z kolei dostawiony jest do fundamentu kolegiaty. Wymiary odkrytego muru wynosiły 130 cm od muru ceglanego do fundamentu kościoła, szerokość nie została odsłonięta w całości. Od strony południowej, w przestrzeni między murem a przyporą, ok. 60 cm poniżej odsłoniętej korony muru, zalegała struktura w formie wylewki wapiennej. Wydaje się, że odkryta konstrukcja mogła posiadać funkcję podobną do tej, którą pełniły mury zarejestrowane w sondaży 2, jednak brak możliwości przegłębienia, sprawiły, że trudno powiedzieć cokolwiek o sposobie jego budowy, ani o kontekście archeologicznym. Tak zastała sytuacja wykluczała możliwość jakichkolwiek dalszych działań, gdyż wymagałoby to skucia obydwu konstrukcji, co niesłoby za sobą ogromne trudności techniczne i w przypadku konstrukcji kamiennej, dylematy natury konserwatorskiej. Wobec braku możliwości technicznych dalszych badań, przy weryfikacji kolejnych przypór – stwierdzając powtarzalność murów ceglanych - zaprzestano działalności – do dalszych decyzji sposobu destrukcji solidnych murów opaski ceglanej.

Widok na sondaż 3, w momencie odsłonięcia oporowego muru ceglanego -widok w kierunku południowym.

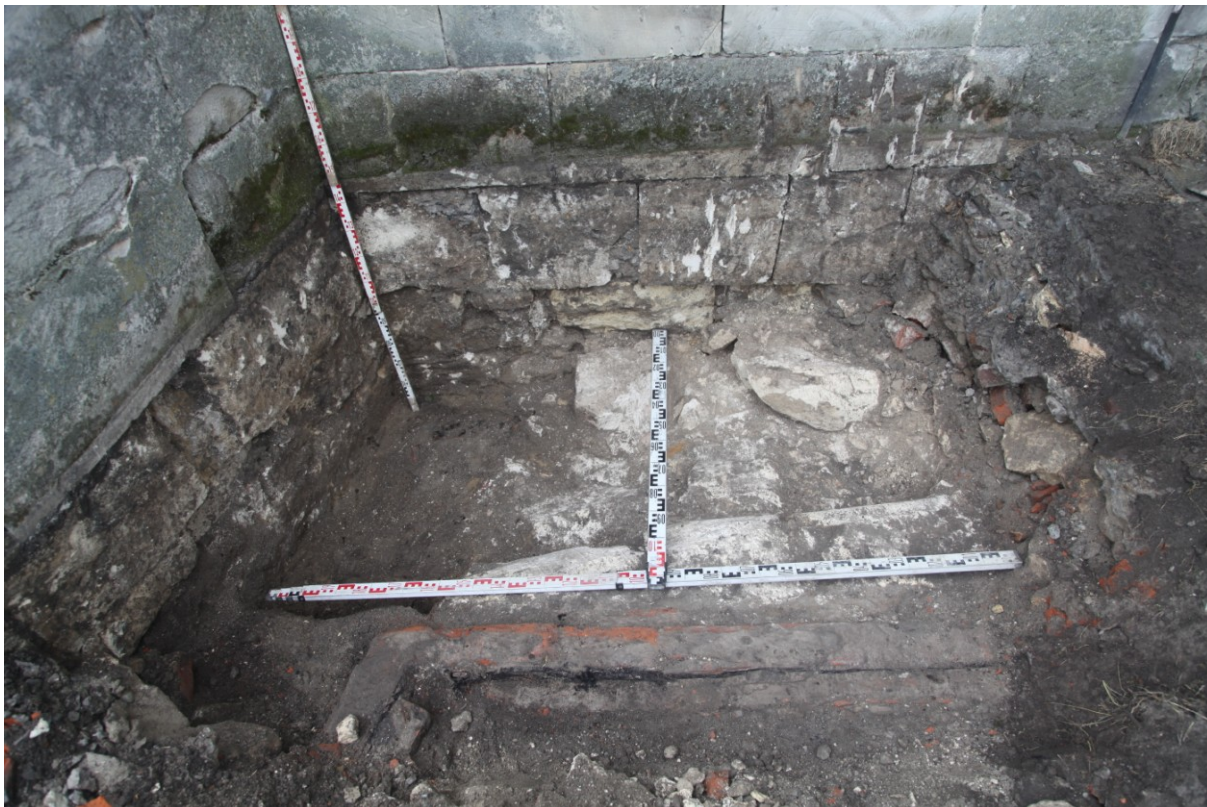
Widok na sondaż 3, po skuciu wylewki betonowej i odsłonięciu muru dostawionego do kolegiaty – widok kierunku zachodnim.

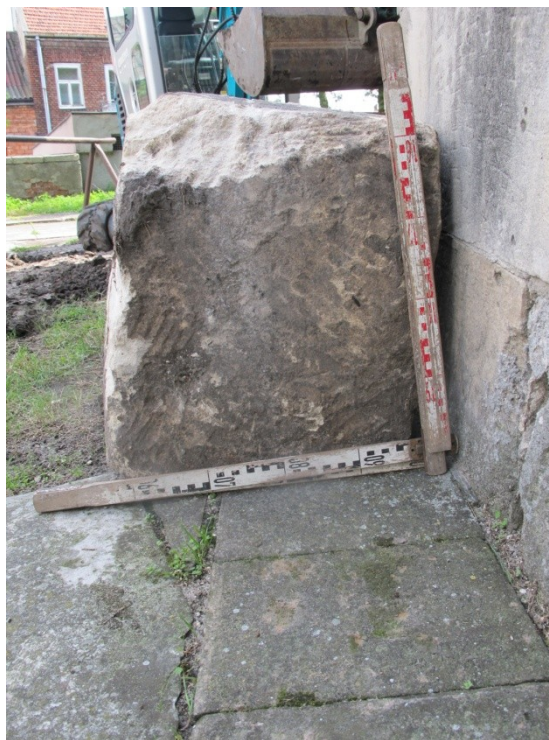
Cios wydobyty z muru w formie sześciangu 40x40s40 cm.

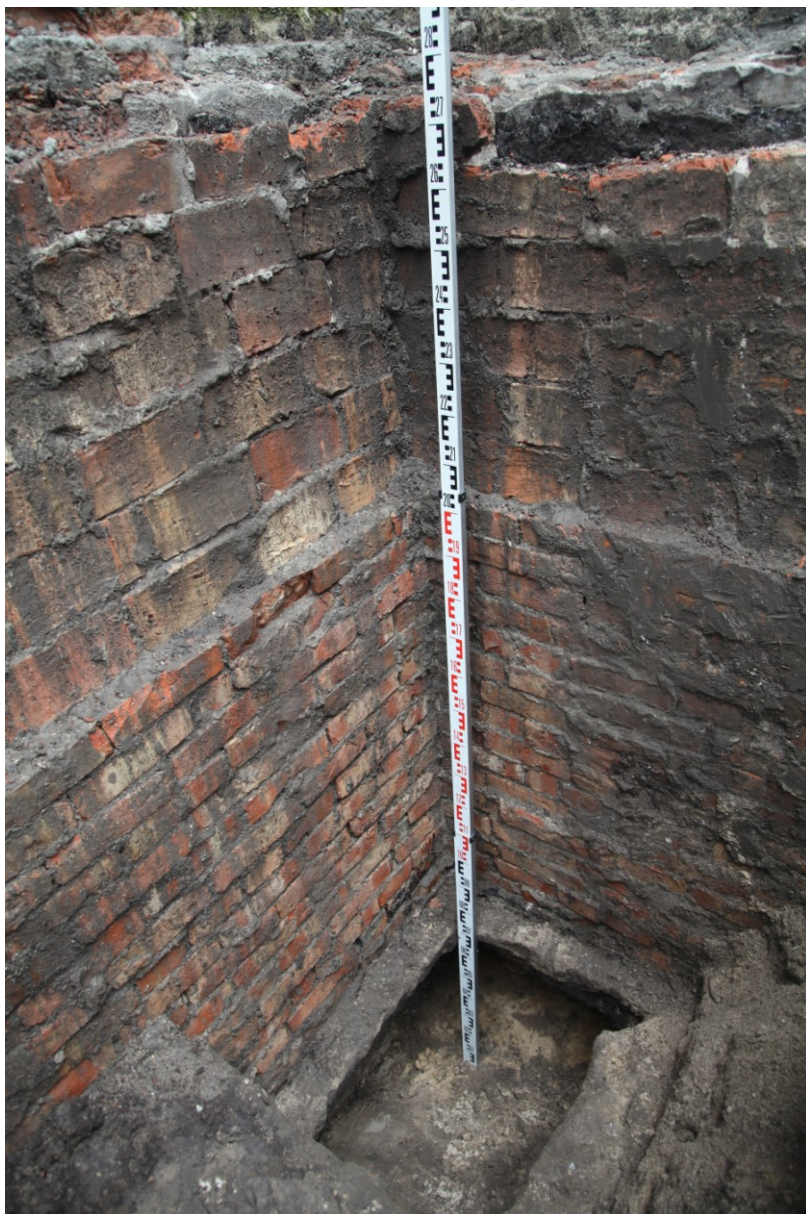
Przeprowadzone badania w miejscu zetknięcia południowej ściany ze zachodnim licem przypory wykazały do 2.5 głębokości warstwę li-tylko wtórną ziemię zasypiskową z poprzednich badań, wykazały obecność następującej konstrukcji zabezpieczającej ściany fundamentowej kolegiaty przez infiltrację wody:

- mur ceglany o łącznej grubości 18 cm, składającego się z dwóch warstw o grubości 12 i 6 cm pomiędzy którymi znajdowała się warstwa papy na lepiku asfaltowym. Mur przylegał zarówno do przypory jak i ściany nawy południowej. Mur ceglany posadowiony jest wylewcą betonowej wprost na warstwie budowlanej „wieży Muskaty” na głębokości 2.5 metra.

Widok na sondaż 4 poniżej „struktury” ceglanej, na podbudowie cementowej w momencie osiągnięcia stopy fundamentowej muru fundamentowego kolegiaty oraz przypory,” oraz mur fundamentowy wieży Muskaty – widok w kierunku wschodnim.

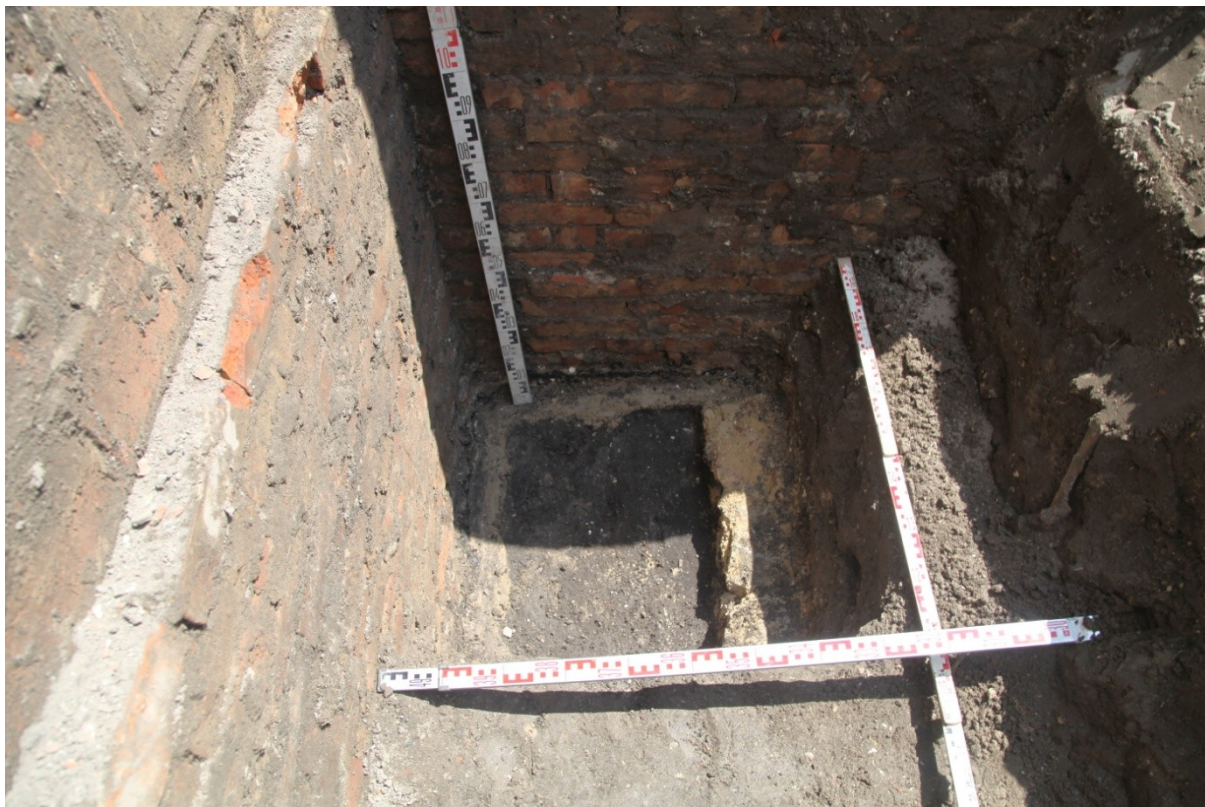
Widok na odsłonięty fragment fundamentu „wieży Muskaty”, przecięty pod podbudowę konstrukcji ceglanej - widok w kierunku wschodnim.
