**OPIS TECHNICZNY
PROJEKT ARCHITEKTONICZNO – BUDOWLANY**

Przedmiotem opracowania jest projekt architektoniczno- budowlany:

PRZEBUDOWA ORAZ ROZBUDOWA PAWILONU ARCHEOLOGICZNEGO W ULICY BATALIONÓW CHŁOPSKICH WRAZ ZE ZMIANĄ ZAGOSPODAROWANIA TERENU, ALE BEZ ZMIANY UŻYTKOWANIA, ORAZ PRZEBUDOWA I ROZBUDOWA EKSPozyCJI ARCHEOLOGICZNEJ W PODZIEMIACH KOLEGIATY, ORAZ ZABEZPIECZENIA KONSTRUKCYJNE I PRZECIW WILGOCIOWE MURÓW FUNDAMENTOWYCH I PRZYZIEMIA KOLEGIATY I DZWONNICZY WRAZ ZE ZMIANĄ ZAGOSPODAROWANIA TERENU, ALE BEZ ZMIANY UŻYTKOWANIA, WYKONYWANYCH W RAMACH PRZEDSIĘWZIĘCIA MUZEUM NARODOWEGO W KIELCACH PN.: „MODERNIZACJA MUZEUM ARCHEOLOGICZNEGO W WIŚLICY JAKO ODDZIAŁU MUZEUM NARODOWEGO W KIELCACH WRAZ Z OTOCZENIEM W CELU ZABEZPIECZENIA I OCHRONY UNIKATOWYCH OBIEKTÓW DZIEDZICTWA NARODOWEGO”

- 2.1. Obiekt: PAWILON ARCHEOLOGICZNY, KOLEGIATA NMP DZIAŁKA NR: 1210, 1211, 437, 436, 433, 670. WIŚLICA
- 2.2. Inwestor: Muzeum Narodowe w Kielcach, 25-010 Kielce, Plac Zamkowy 1, woj. Świętokrzyskie

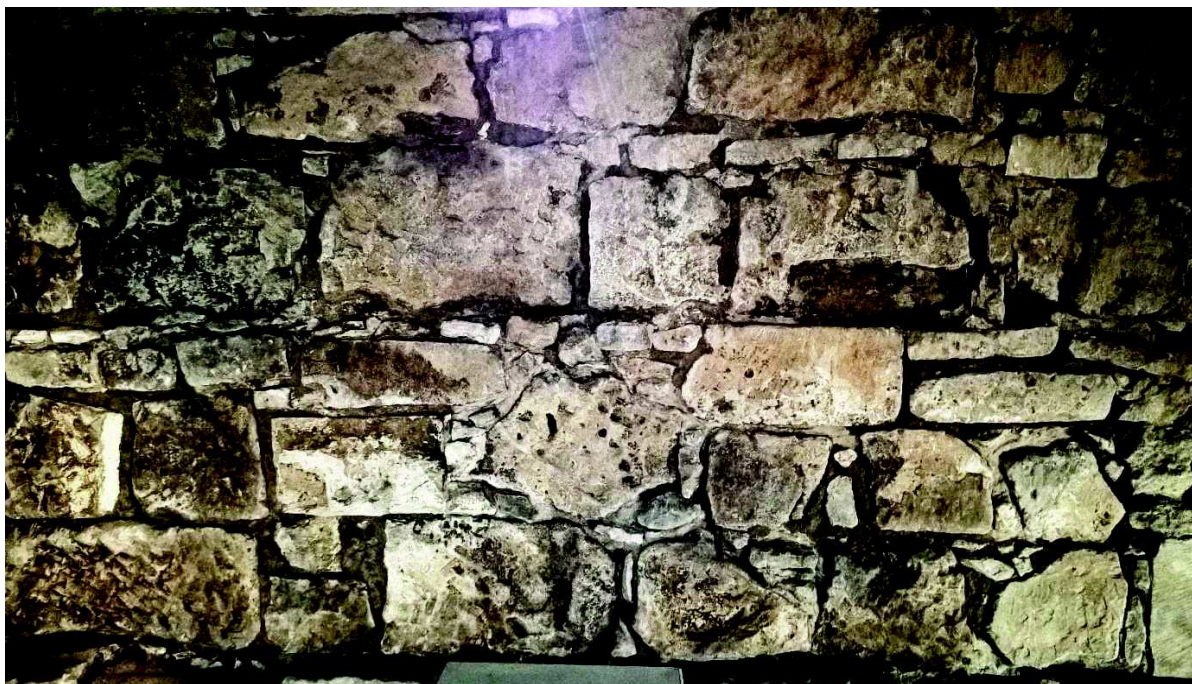
Fragment muru piwnicy, zawilgocone fugi, wykwyty na powierzchni bloków, pola zasiedlone glonami.

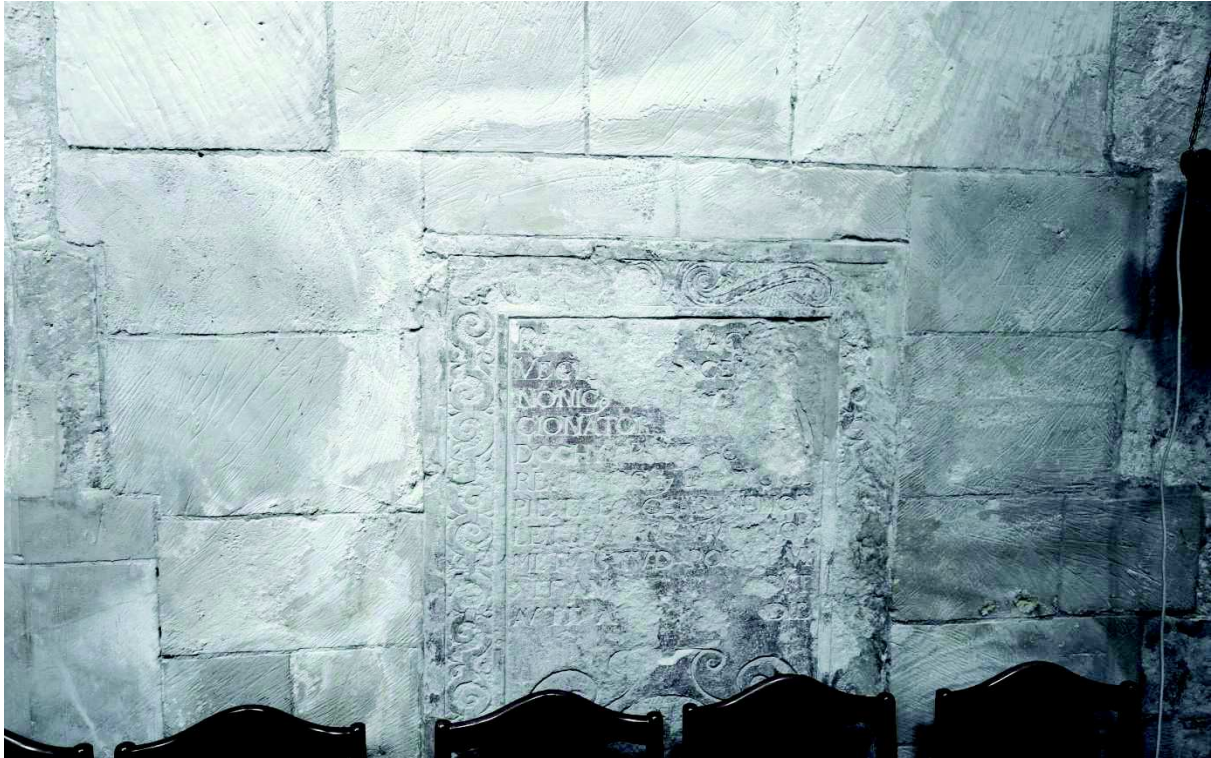
Procesy wietrzenia epitafium oraz kamiennego budulca ścian Kolegiaty w strefie zmiennego stopnia zawilgocenia.

Określone procesy wietrzeniowe uruchamiane przez wysoki zmienny stopień zawilgocenia widoczne są powyżej posadzki we wnętrzu Kolegiaty oraz na jej elewacjach .

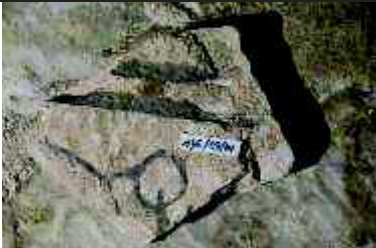
136/09/W	Próbka z barwionej węglem drzewnym masy gipsowej wypełniającej relief posadzki w pobliżu filaru pd-zach prezbiterium w miejscu styku z późniejszym, gotyckim murem.

Wiślica 136/09/W Poz-0 **>0 BP** brak węgla

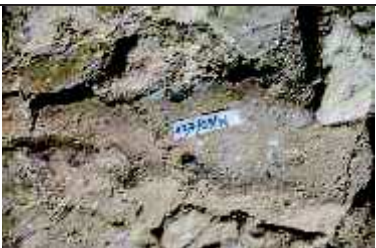
137/09/W	Wnętrze muru na styku apsydy z pn murem prezbiterium. Od strony zewnętrznej.

Wiślica 137/09/W Poz-34349 **1030 ± 30 BP**

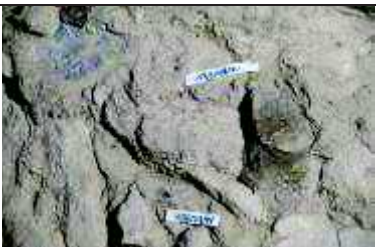
138/09/W 139/09/W	Wnętrze muru na styku apsydy z pn murem prezbiterium. Od strony zewnętrznej.

Wiślica 138/09/W Poz-34350 **995 ± 30 BP**

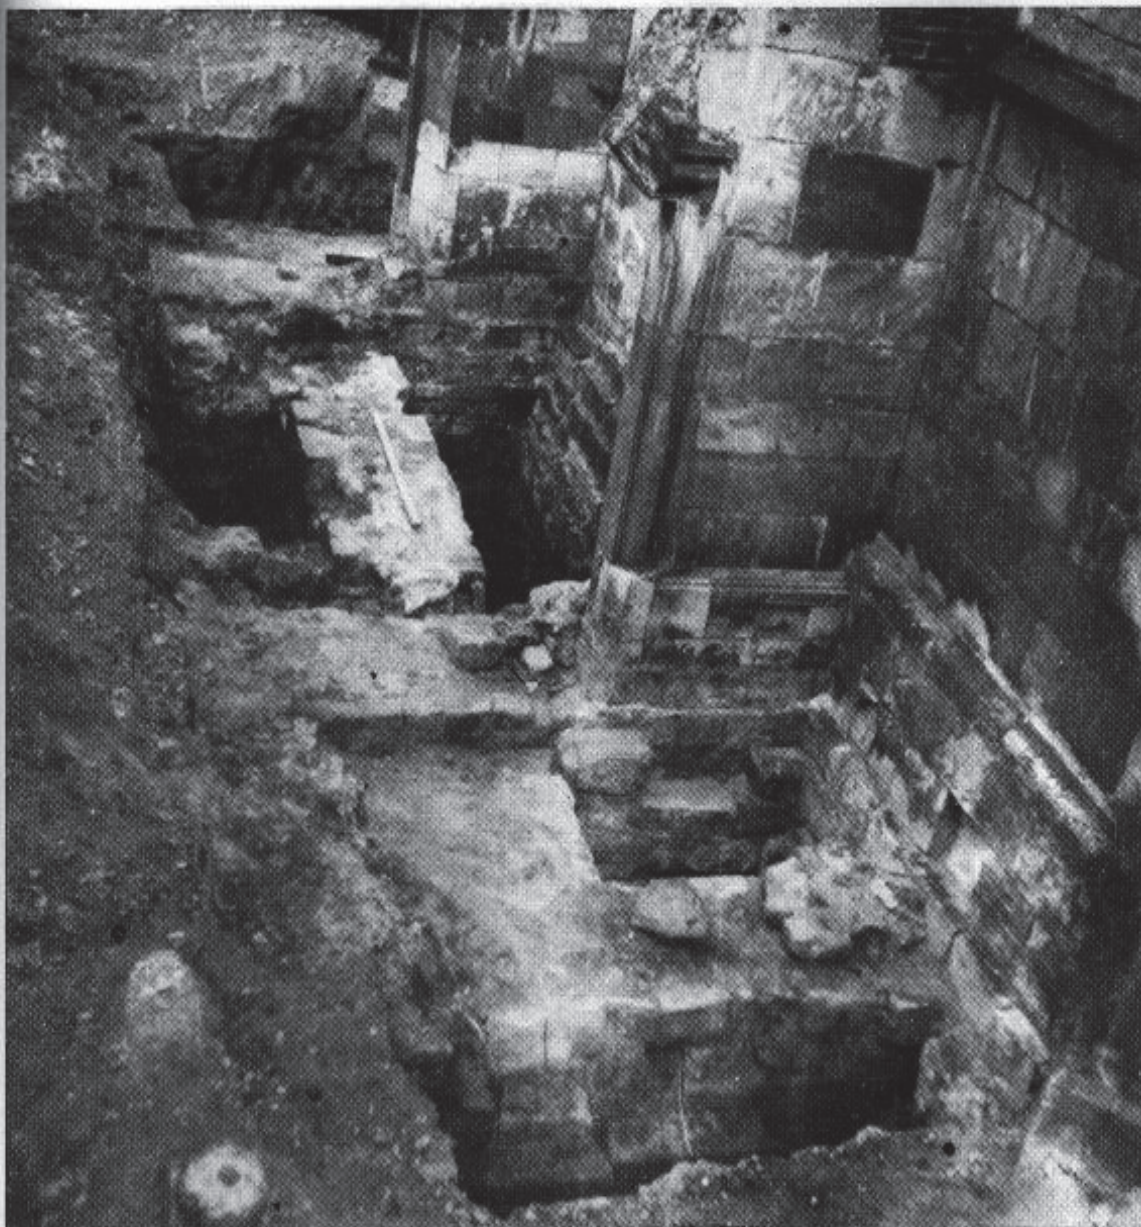
Ryc. 13. Kolegiata wiślicka. Kościół romański II. Mury części cokołowej fasady zachodniej przecięte murami fasady istniejącego kościoła projektowanej przez A. Szyszko-Bohusza. Fot. E. Buczek 1958
