3.2. Ogólny opis obiektu

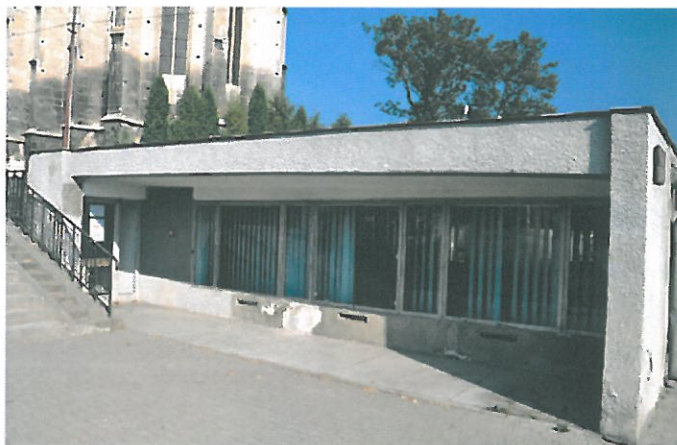
Fot.4. Widok ogólny pawilonu

Relikty pozostałych murów kościoła św. Mikołaja w Wiślicy znajdują się we wnętrzu betonowego pawilonu wykonanego w latach sześćdziesiątych XX-go wieku, jako pawilon archeologiczny. Po około 60 latach użytkowania pawilon zabezpieczający relikty kościoła św. Mikołaja znajduje się w złym stanie technicznym. Wnętrze pawilonu nie zabezpiecza reliktyw kościoła przed znacznymi wahaniami temperatury oraz znacznym wahaniami wilgotności względnej powietrza wewnątrz pawilonu. Jest to szczególnie niebezpieczny proces, który w przypadku braku wymaganej modernizacji obiektu doprowadzi w dalszej perspektywie czasu do nieodwracalnych procesów korozji monumentalnych reliktyw kościoła.

Stan techniczny zachowania ścian nośnych pawilonu został na podstawie przeglądu sklasyfikowany, jako zły z początkowymi oznakami rozwoju porażenia biokorozyjnego. Na tej podstawie zaleca się całkowitą wymianę porażonej substancji nośnej ścian pawilonu archeologicznego i wykonanie projektowanych ścian z materiałów współczesnych spełniających obecnie obowiązujące przepisy w zakresie trwałości obiektu, współczynnika przenikania ciepła oraz wymaganego mikroklimatu wnętrza. W przypadku budynku gotyckiej kolegiaty dominującym problemem jest zapewnienie ochrony ścian fundamentowych.

Uwzględniając stan zachowania i cechy użytkowe murów pawilonu archeologicznego kościoła św. Mikołaja należy zalecić ich pełną rozbiorke i realizację nowego pawilonu zgodnie z projektem.
