EKSPERTYZA TECHNICZNA

**stanu Bazyliki Kolegiackiej Narodzenia Najświętszej Marii Panny w Wiślicy
w zakresie stwierdzającego stan bezpieczeństwa konstrukcji i przydatności
do użytkowania, przy uwzględnieniu oddziaływania wywołanego
wykonaniem rozbudowy obiektu w formie korytarza podziemnego, z
uwzględnieniem stanu podłoża gruntowego.**

Zamawiający: Muzeum Narodowe w Kielcach
25-010 Kielce
Plac Zamkowy 1

Kielce, czerwiec – wrzesień 2018

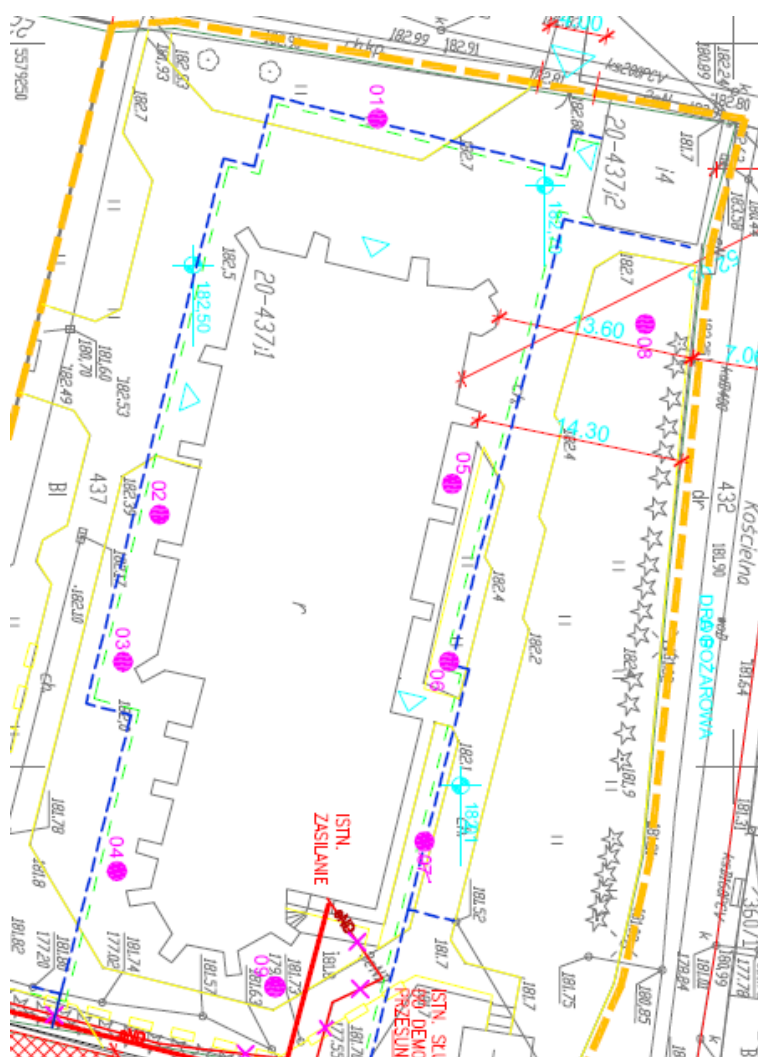
Rys. 2 Lokalizacja odwiertów (O1-O9) – badania geotechniczne przeprowadzone w lipcu 2018 roku.

- h) budowla wykazuje nadmierne zawilgocenie, jest to spowodowane obecnością znacznej ilości gruntów organicznych, które są zawsze kolektorem wody. Główne znacznie w tym przypadku ma znaczna ilość tych gruntów tj. grubość tej obsypki zmierzona w poziomie. Jest znaczna; rozciąga się szerzej niż wykonane odkryvky.

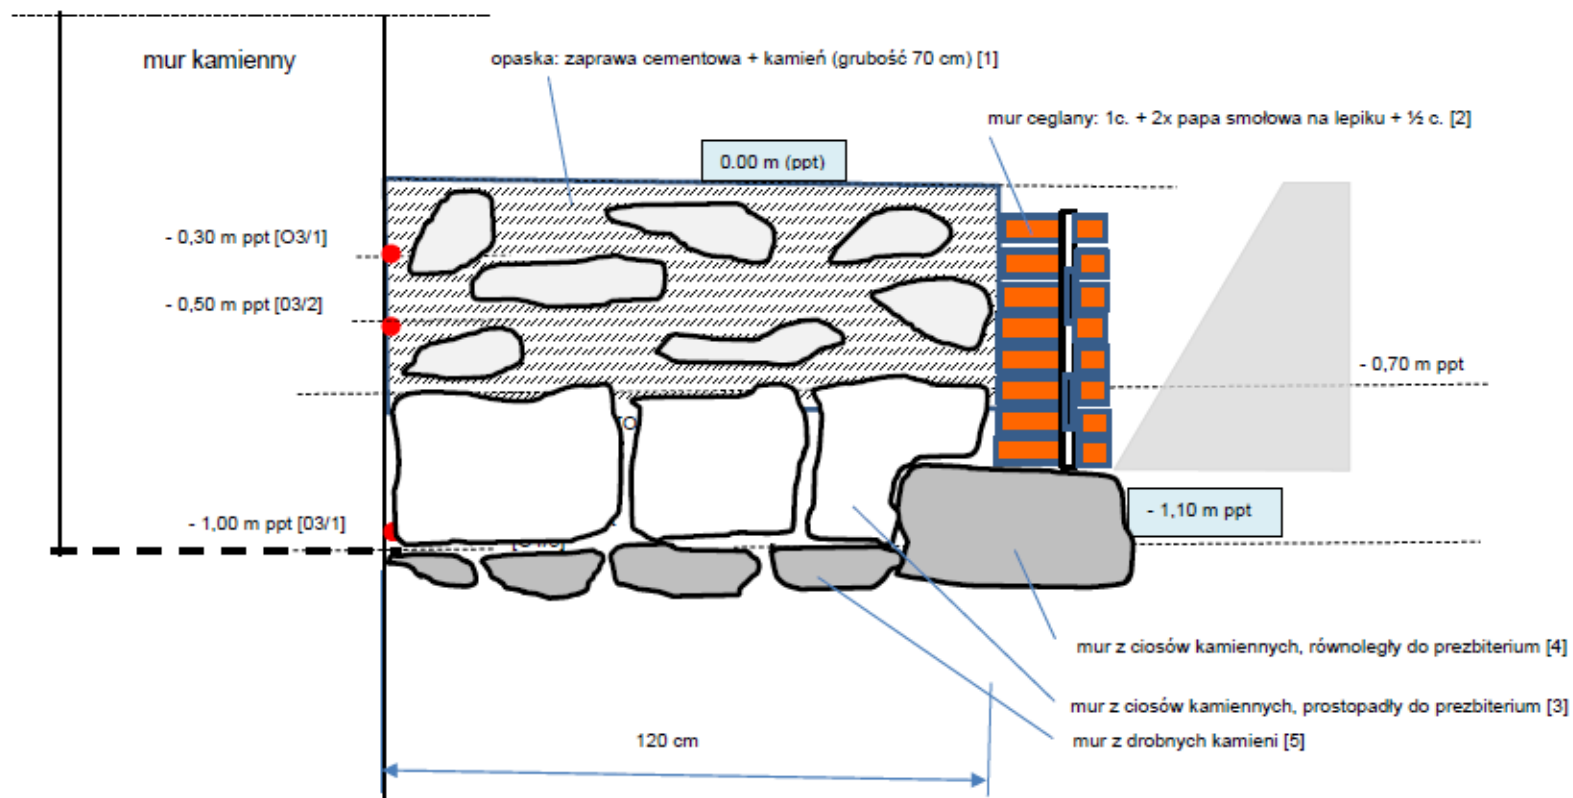
analiza warunków posadowienia obiektu: odkrywka nr 3 (O3)			
Obiekt:	Kolegiata	Lokalizacja:	Ściana północna - prezbiterium
Data wykonania:	14.07.2018	Data zasypania:	20.07.2018
Nadzór techniczny:	dr inż. Mariusz Garecki	Nadzór archeologiczny:	mgr Waldemar Gliński

Przystępując do wykonania wykopu (odkrywka **O3**), po zdjęciu opaski z piaskowca stwierdzono występowanie wzdłuż ściany prezbiterium i przypór warstwy gruzu kamiennego zalanego zaprawą cementową o dużej wytrzymałości. Grubość tej warstwy wynosi 70 cm. Ściana fundamentowa prezbiterium wykonana z ciosów wapiennych z silnie zdegradowaną, szeroką spoiną, ściana przypory – ciosy bardziej regularne. W odległości 120 cm wzdłuż ścian prezbiterium i 70 cm wzdłuż przypór poprowadzona jest po obrysie obiektu ścianka z cegły grubości 1c na której ułożono izolację z 2x papy smołowej na lepiku, do której dobudowana jest ścianka dociskowa

- korona muru ceglanego podlega permanentnemu zawilgoceniu przez wody opadowe oraz wody zalegające na opasce. Przy wysokiej nasiąkliwości cegły występuje zaawansowana korozja mrozowa. Ścianka na wysokości 30 cm silnie zdegradowana i pełni w zasadzie funkcję akumulatora wilgoci, a korozja w górnej warstwie dodatkowo sprzyja bardziej transportowi wód w przestrzeń pomiędzy ścianą fundamentową a ścianką ceglana, jak zabezpieczenia przed jej wpływami. Wody które dostają się w tą zamkniętą przestrzeń przyczyniają się do wzrostu zawilgocenia ściany i przypory,

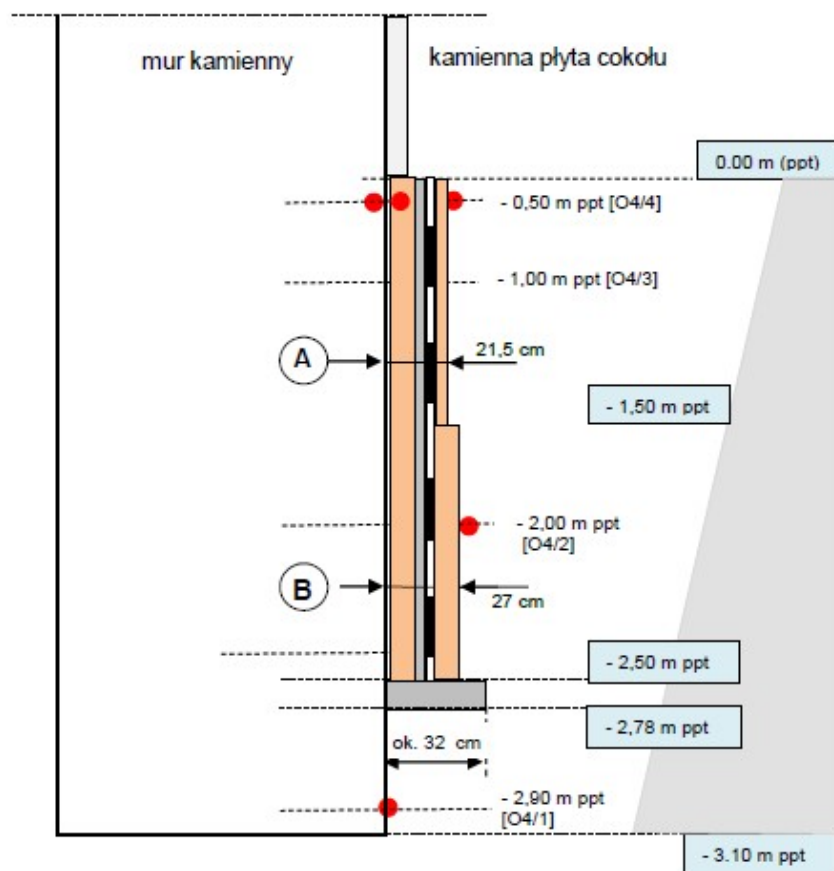
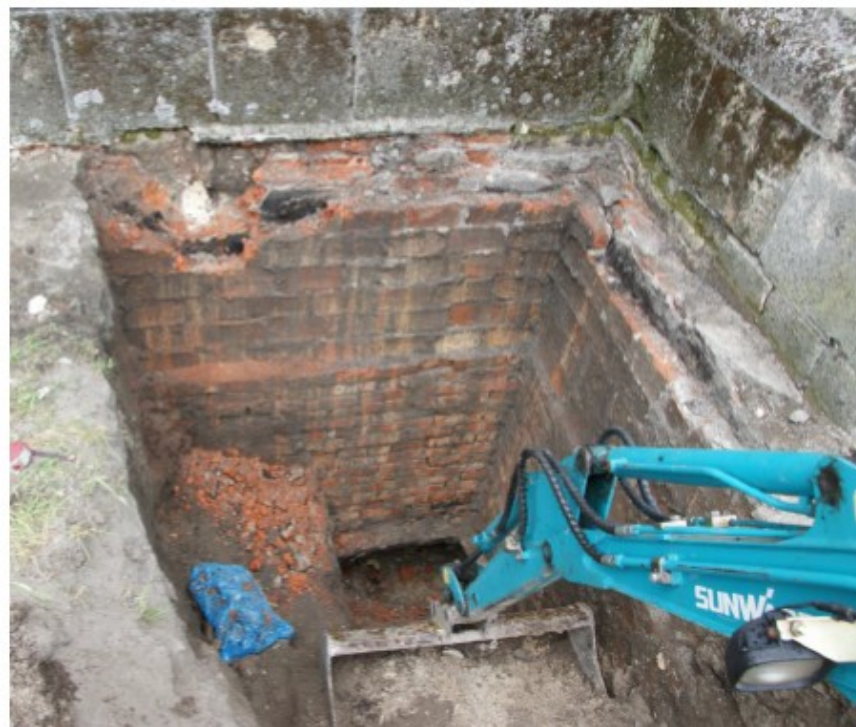
analiza warunków posadowienia obiektu: **odkrywka nr 4 (O4)**

Mając na uwadze wyniki badań geotechnicznych (nawodnione grunty gliniaste od strony południowej) aktualny sposób „zabezpieczenia” ścian fundamentowych przed wilgocią przyczynia się do wzrostu zawilgocenia przegrody i intensyfikacji występującego w niej podciągu kapilarnego. Dodatkowo, resztkowa izolacja pionowa sprzyja kumulacji wilgoci w zamkniętej przestrzeni, ogranicza skutecznie dyfuzję pary wodnej w okresach suszy i przyczynia się do wzrostu szybkości oraz wysokości występowania podciągu kapilarnego wilgoci w strukturze ścian. Jest to doskonale widoczne porównując poziom zawilgocenia ściany południowej i północnej wewnątrz Kolegiaty (fot. 31, 32).

Obiekt:	Kolegiata – ściana południowa	Lokalizacja:	Ściana południowa (wg rys.) z przyporą
Data diagnostyki:	14.07.2018 r.	Data zasypania:	14.07.2018 r.
Nadzór techniczny:	dr inż. Mariusz Garecki	Nadzór archeologiczny:	mgr Waldemar Gliński

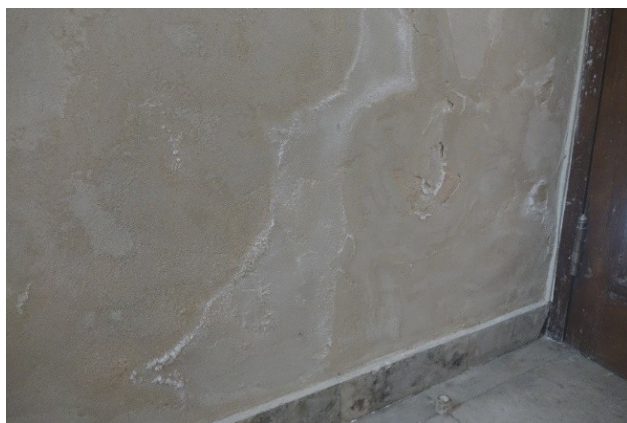
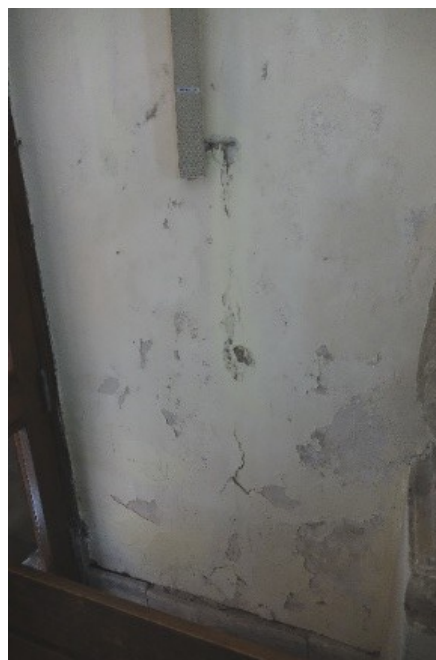
Wyprawy tynkarskie po tym czasie uległy całkowitej lub częściowej destrukcji (fot. 34, 35). Na ścianach wyraźnie widoczne są miejsca gdzie tynk pokryty jest nalotami (fot. 35, 37) lub naroślami pochodzącymi ze szkodliwych soli budowlanych (fot. 39). Lokalnie występuje całkowita korozja tynku renowacyjnego. Przy konfesjonale na ścianie północnej tynki renowacyjne nie są już zdolne do dalszej akumulacji, z odspojoną warstwą szpachli, odspojone od podłoża ze swą porowatą strukturą praktycznie w 100% wypełnioną solami (fot. 38). W pobliżu, na zawilgoconych ścianach rozwijają się niewielkie kolonie grzybów rozkładu pleśniowego (fot. 36).

Fot. 33, 34 Ściany wewnętrzne Kolegiaty: różne stadia destrukcji tynków renowacyjnych.

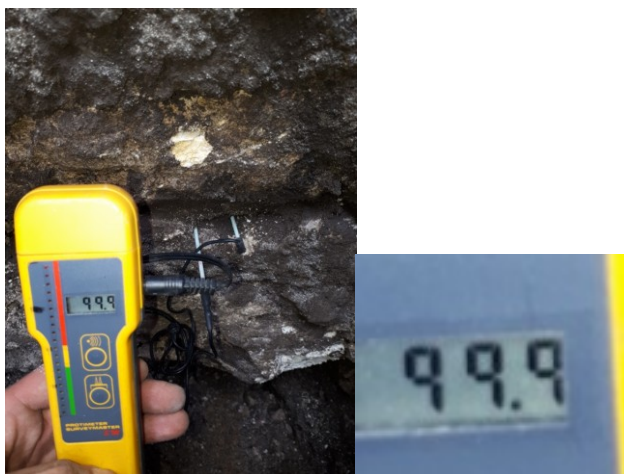
Ściany fundamentowe w wykonanych odkrywkach zawilgocone w stopniu bardzo wysokim ($>12\%$). Pomiary przeprowadzone na różnych głębokościach, wykonane miernikiem karbidowym lub Protimeter SurveyMaster SM (otwory wiercone w murze, pomiar sondami wgłębnymi) potwierdzają w każdym przypadku wysoką wilgotność ścian. Wiertła, sondy po wyjęciu z otworów są oblepione mokrym urobkiem co prezentują fot. 64 oraz fot. 73.

Fot. 63 Lokalizacja j.w.: pomiar wilgotności muru na głębokości 30 cm, poziom -0,5 m ppt – wynik: > 15%

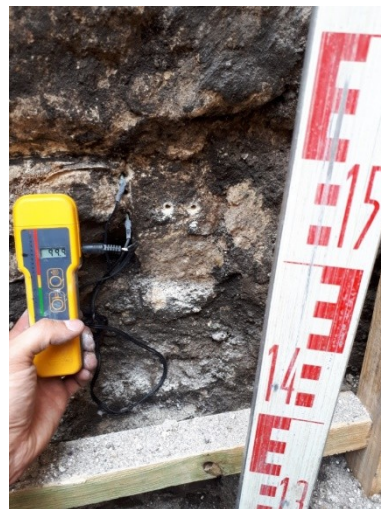
Fot. 65, 66, 67 Lokalizacja j.w.: pomiary wilgotności na poziomach -1,5 m/ - 2,0 m oraz -2,5 m ppt na głębokości 30 cm w ścianie fundamentowej – wyniki >15%.

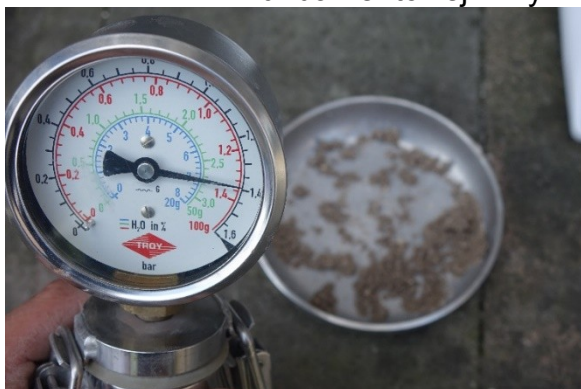
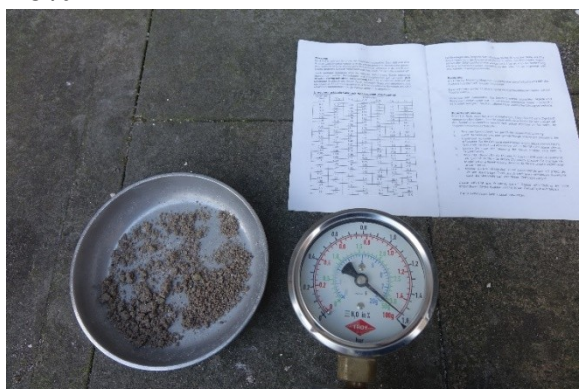
Fot. 68, 69 Lokalizacja j.w.: pomiar wilgotności strukturalnej pobranych próbek metodą karbidową z odkrywki O1 na różnych poziomach ściany fundamentowej – wyniki: po lewej 13,8%, po prawej 15,8%.

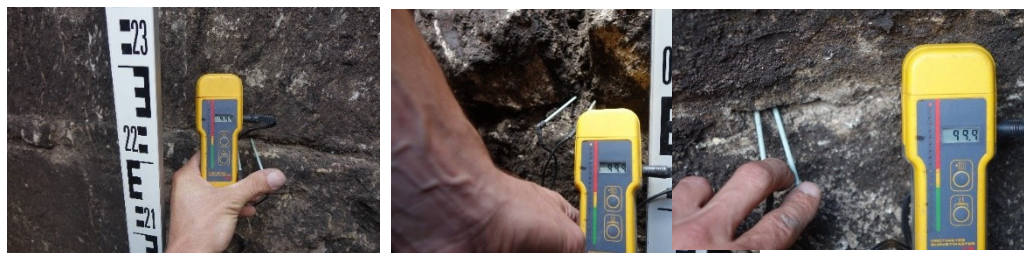
Fot. 70, 71, 72 Kolegiata, ściana północna - pomiary wilgotności na kolejnych poziomach, na głębokości 30 cm w ścianie fundamentowej – wyniki >15%.

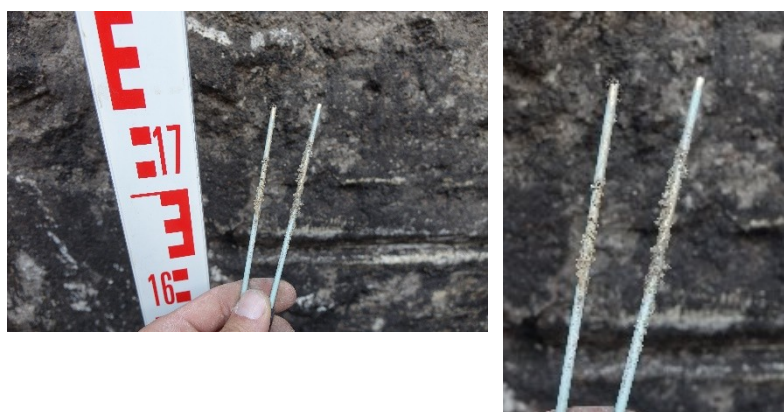
Fot. 73 Kolegiata, lokalizacja j.w.: po wyjęciu z otworów pomiarowych sondy oblepione mokrym urobkiem.

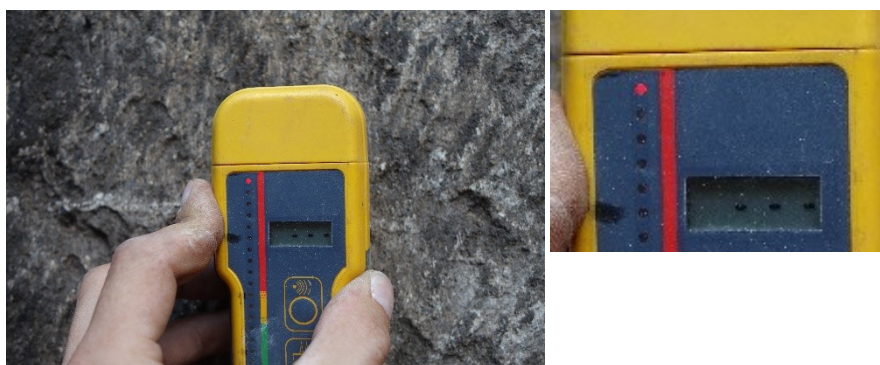
Fot. 74 Kolegiata, lokalizacja j.w.: pomiar wilgotności strukturalnej muru sondą radiową – wynik >15%.

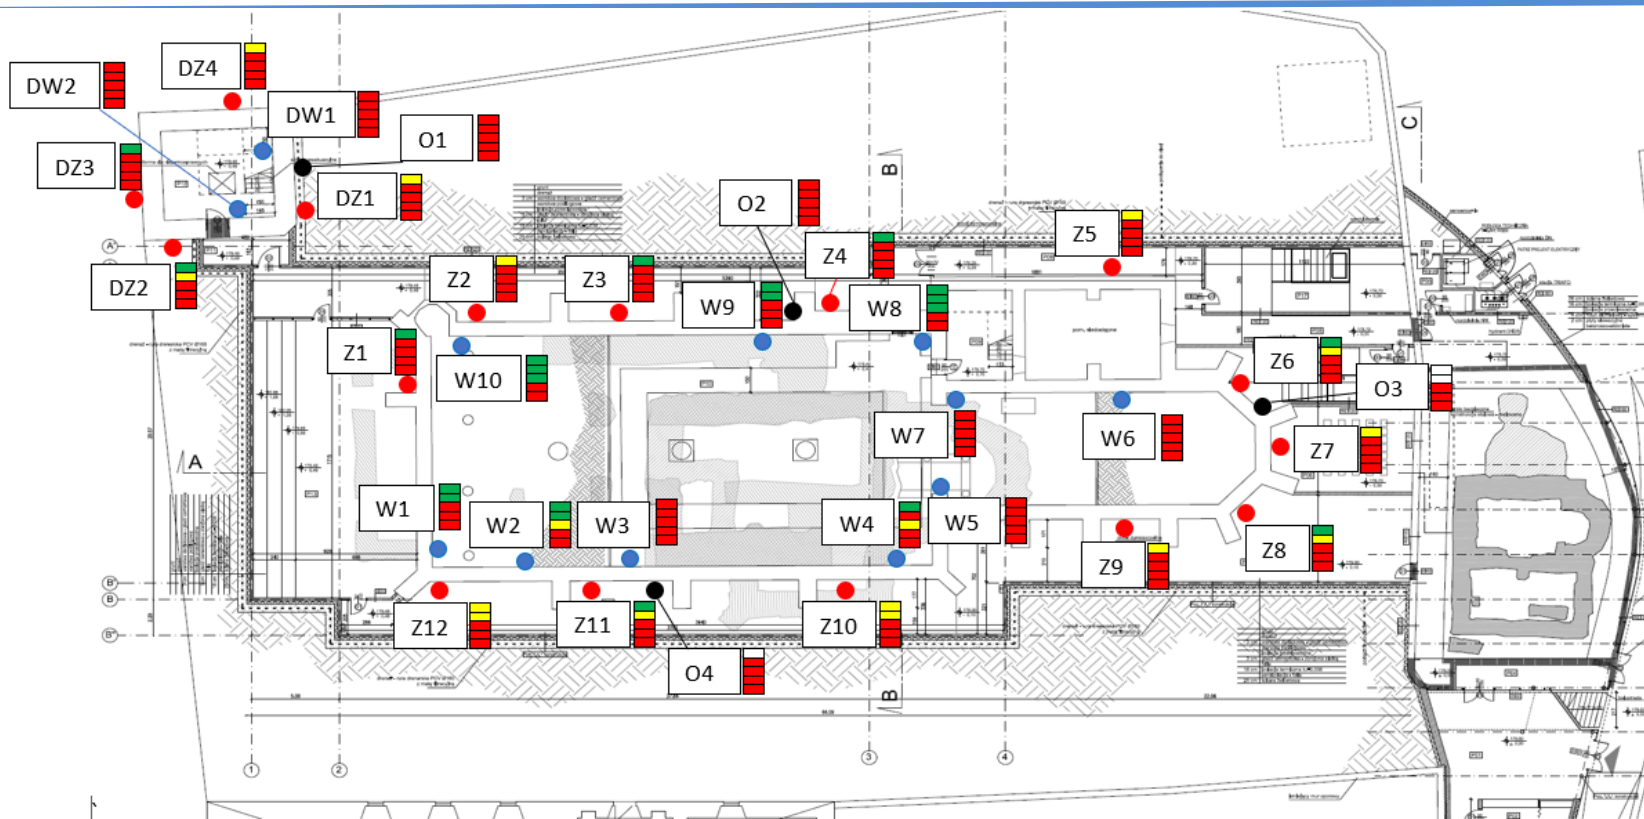
Wilgotność strukturalna
ścian piwnic mierzona na
wysokościach odpowiednio
[m ppp/bot]

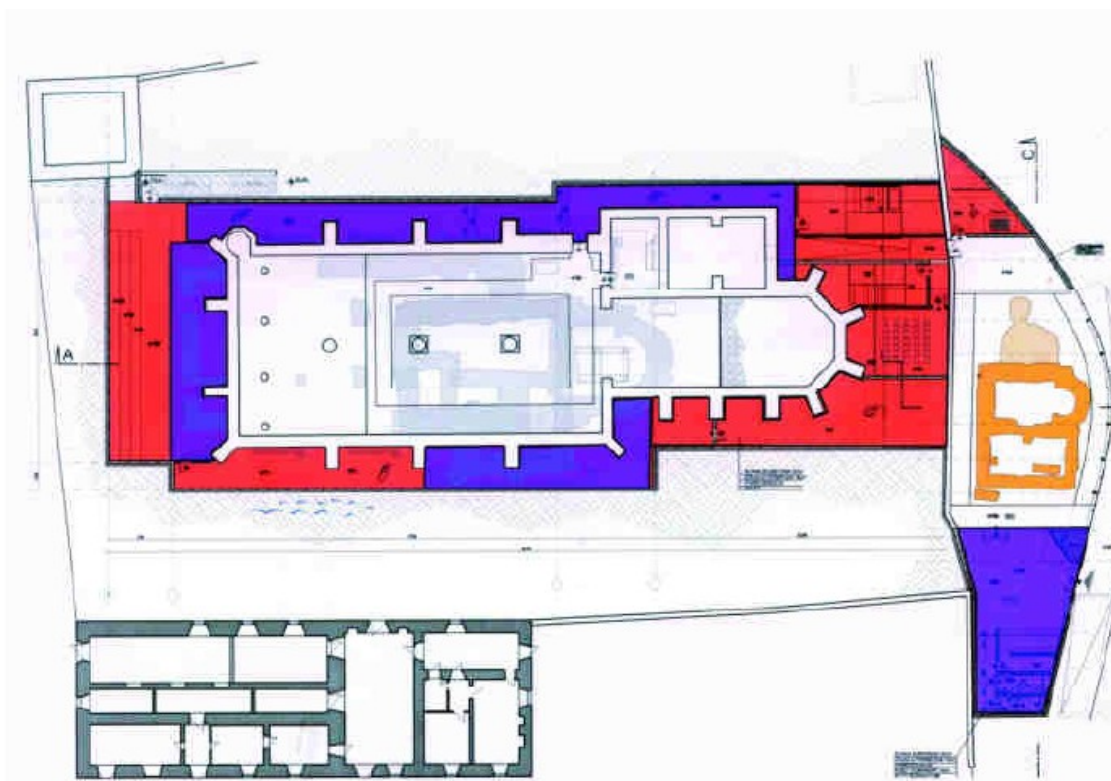
Rys. 5 Obszary objęte rozpoznaniem archeologicznym wg [4.1].
Rozmieszczenie wykonanych odkrywek oznaczono na rys 3.

Kolorem czerwonym oznaczono obszar nie badany archeologicznie.

Kolorem niebieskim oznaczono obszar badany archeologicznie.
